Til  
**Naturstyrelsen Hovedstaden**

# SPRINGFORBI KYST- SIKRING DISPOSITIONSFORSLAG

## **SPRINGFORBI KYSTSIKRING DISPOSITIONSFORSLAG**

Beskrivelse **Dispositionsforslag inkl. tilstandsvurdering, reparationsforslag og anlægsoverslag for kystsikringen ved Springforbi, Klampenborg.**

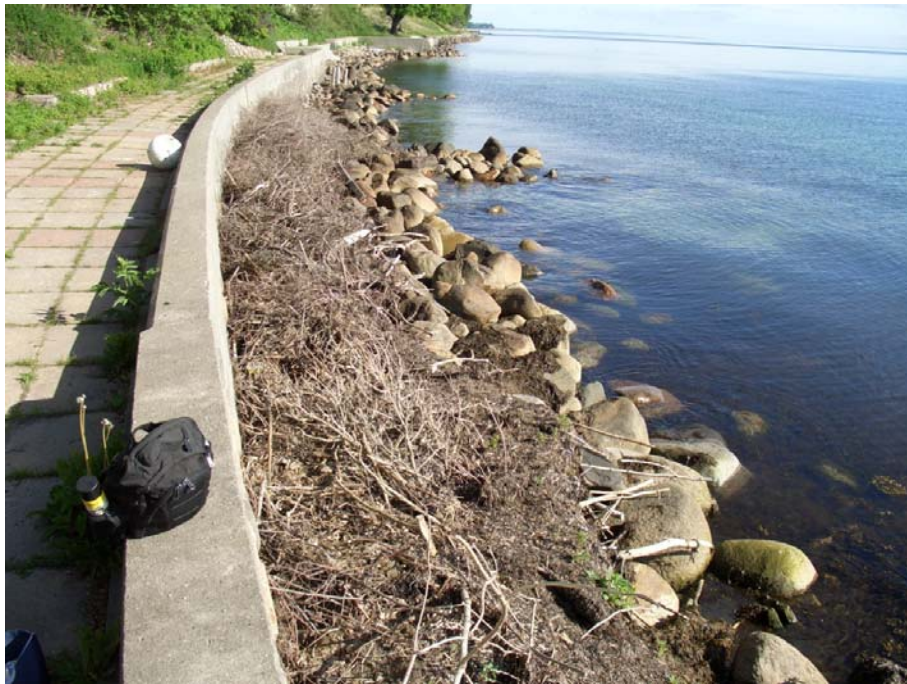
Figur 3: Oversigtsbillede af station 0 – 68.

Beskyttelsen består af en lodret betonmur, hvoraf den nederste del er udført som en kampestensmur, som er i middelgod stand, dog med nogen nedbrydning af betonen ved overgangen mellem muren og stenbeskyttelsen samt i fugerne mellem kampestenene. Foran muren findes ca. 1 m med mindre sten (0,15 - 0,25 m) afgrænset udadtil af en fuldstændig nedbrudt træspunsvæg. Foran spunsen er der større sten (0,3 - 0,8 m), der ligger meget fladt, og som kun er ca. 0,5 m over vandoverfladen. Længere ude ligger flere store sten, der formentlig er flyttet af bølgepåvirkningen. Dæksten i starten af strækningen er i stort omfang dækket til med grene og tang. Derfor har det ikke været muligt at vurdere tilstanden på denne strækning. I det hele taget er graderingen af dæksten meget stor, vurderet til mellem 20 og 500 kg.

Der findes rester af påstøbt beton ved foden af muren (tidligere reparation).

Strækningen har tilsyneladende været udformet med glacis, og der er på strækningen rester af gamle hofder/broer af træpæle.

I starten af strækningen findes der en nedbrudt badebro, udført som stenkiste. Det anbefales at konstruktionen fjernes og sten genbruges i stenkastningen.

| Element | Tilstandskarakter | Bemærkning |
|---|---|---|
| Beton-/kampestensmur | 3 | Nedbrydning af fuger og ved foden af muren |
| Stenkastning | 3 | Flytning af dæksten |

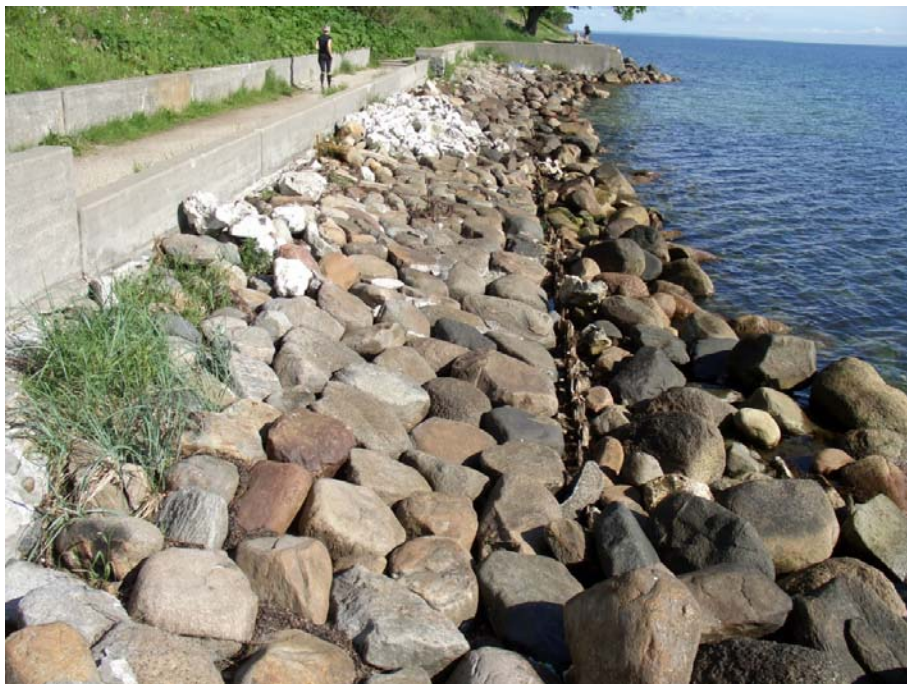
**Figur 4: Oversigtsbillede af station 68 - 134.**

Beskyttelsen består af en lodret mur med et 4 m bredt stenglacis på forsiden samt en mindre stenkastning yderst. På den sydlige del af strækningen er muren udført i beton mens den på den nordlige del er udført som en kampestensmur, som er lidt højere og kraftigere end betonmuren. Begge murene er i dårlig stand. Betonmuren er stærkt nedbrudt på den nederste del og for et enkelt vægelement er armeringen synlig og stærkt korroderet. Dette element er delvist kollapsede og vælter ind mod stien.

Stenglaciset ud for betonmuren er meget nedbrudt, og flere steder er det bærende materiale under glaciset skyllet bort, således at der er opstået hulrum og sætninger. For den resterende del af strækningen er glaciset i nogenlunde stand, og den eksisterende udstøbning af fugerne er tilnærmelsesvist intakt (se Figur 5).

Mellem glaciset og stenkastningen findes der rester af en båd, en træspuns og en betonspuns, hvor sidstnævnte stadig synes at være tæt, således at større mængder fyld under glaciset ikke vaskes ud. Stenene i stenkastningen er ca. 0,3 - 0,8 m. Mængden af dæksten er begrænset midt på strækningen, og nogle af dem er flyttet et stykke ud af bølgerne.

Der er deponeret flintsten med en diameter på ca. 0,3 m ovenpå glaciset, og der findes rester af beton ved foden af murene.

I betonmuren er der et udløb gennem muren, hvilket betyder, at der løber vand ned over glaciset. Dette har medført kraftig nedbrydning af glaciset og øget erosion af materialerne under glaciset. Der bør udføres en betonrende, så vandet kan ledes direkte ud til havet.

| Element | Tilstandskarakter | Bemærkning |
|---|---|---|
| Betonmur (sydlige) | 4 | Nedbrydning ved foden |
| Kampestensmur (nordlige) | 4 | Nedbrydning af fugerne |
| Glacis | 4 | Hulrum og sætninger, mangler fuger |
| Stenkastning | 3 | Flytning af sten |

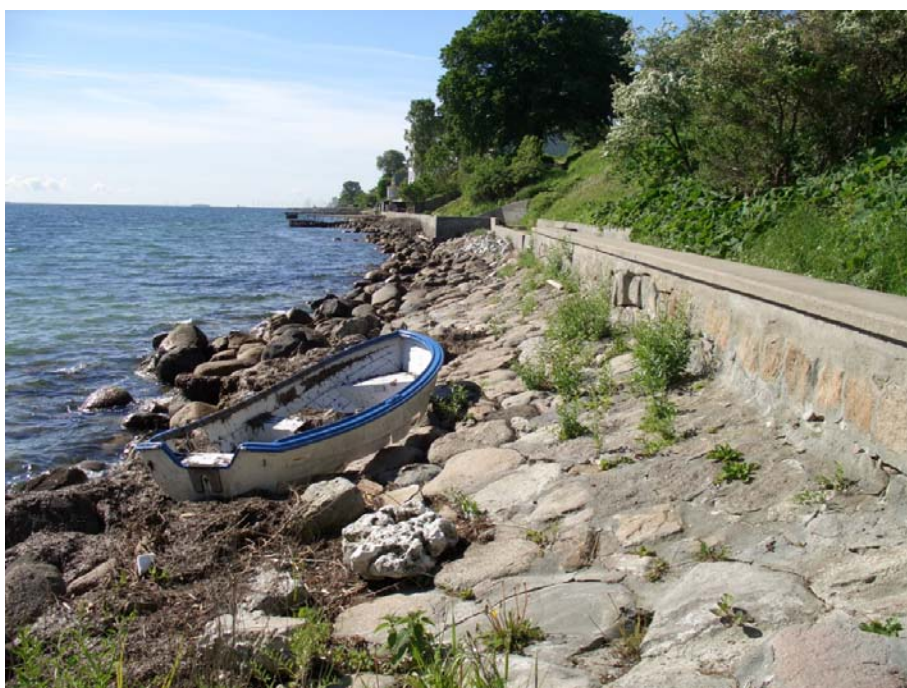
**Figur 5: Station 68 - 134 (set mod Syd).**

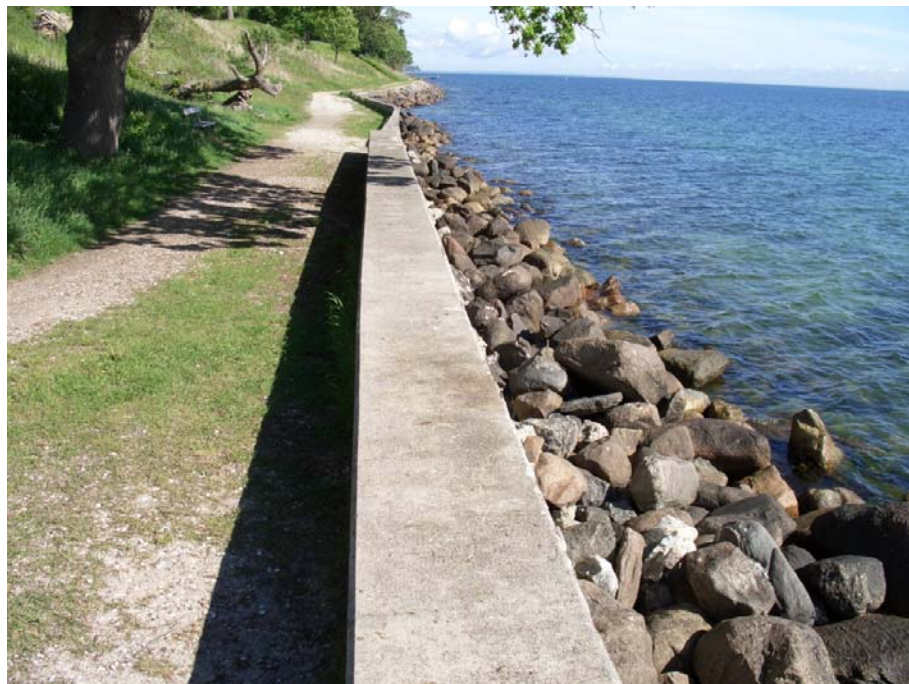
**Figur 6: Oversigtsbillede af station 134 – 242.**

Beskyttelsen på denne strækning består af en stenkastning foran en betonvæg, som har tre forskellige udseender. Betonmuren er på den første del meget kraftig og høj (st. 134 – 165). Derefter skifter den til mere spinkle enkeltstående mure, som ikke flugter fuldstændigt med hinanden. Fra station 220 er toppen af muren kun ca. 150 mm over terræn/stien.

På den første delstrækning ses der kraftige delamineringer af en tidligere betonreparation udført som en påstøbning med armeringsnet udenpå den gamle mur. På den midterste delstrækning er selve betonens tilstand god, men mellem station 165 – 186 hælder muren mod havet, hvilket kan skyldes, at der mangler mange dæksten på denne del af strækningen. Den sidste delstrækning af betonmuren er temmelig nedbrudt, og der ses kraftige afskalninger af muren, se Figur 7.

Som nævnt mangler der mange sten i stenkastningen ved stationering 165 – 186, hvilket kunne skyldes et decideret brud i stenkastningen. Mange af disse manglende sten synes at være placeret et stykke udenfor deres tiltænkte placering. Stenene i stenkastningen er generelt mellem 0,3 - 0,8 m store og indbygget op til kote ca. +0,5 til 1,0 m.

| Element | Tilstandskarakter | Bemærkning |
|---|---|---|
| Betonmur (st. 134 – 165) | 3 | Betonafskalninger på toppen |
| Betonmur (st. 165 – 219) | 3 | Beton i god stand, mindre strækning hælder mod havet |
| Lav betonmur (st. 219 – 242) | 3 | Betonafskalninger på toppen |
| Stenkastning | 3 | Flytning af sten |

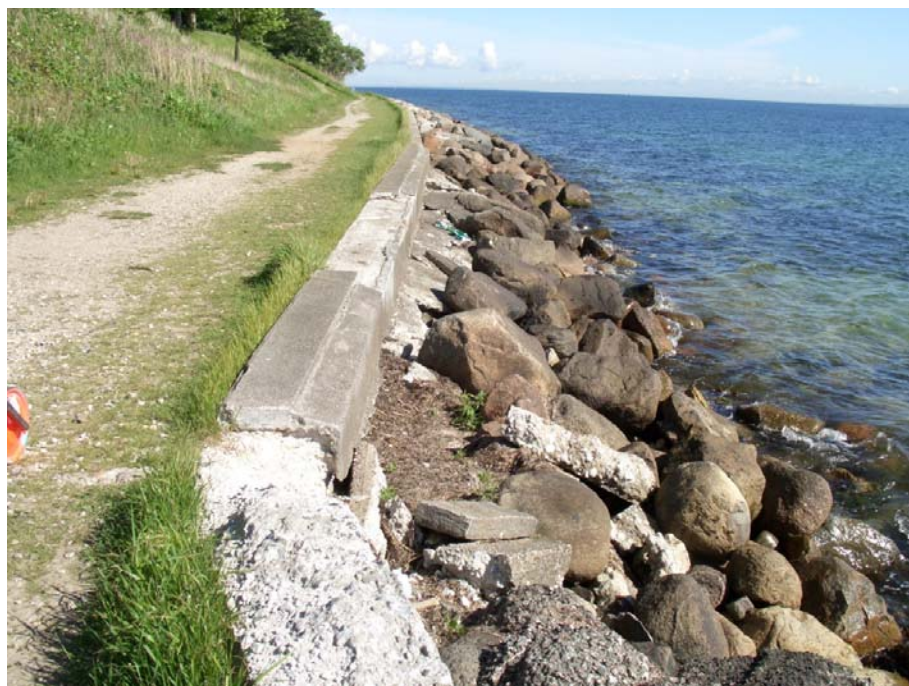
Figur 7: Ændring i murens højde og tilstand ved station 220.

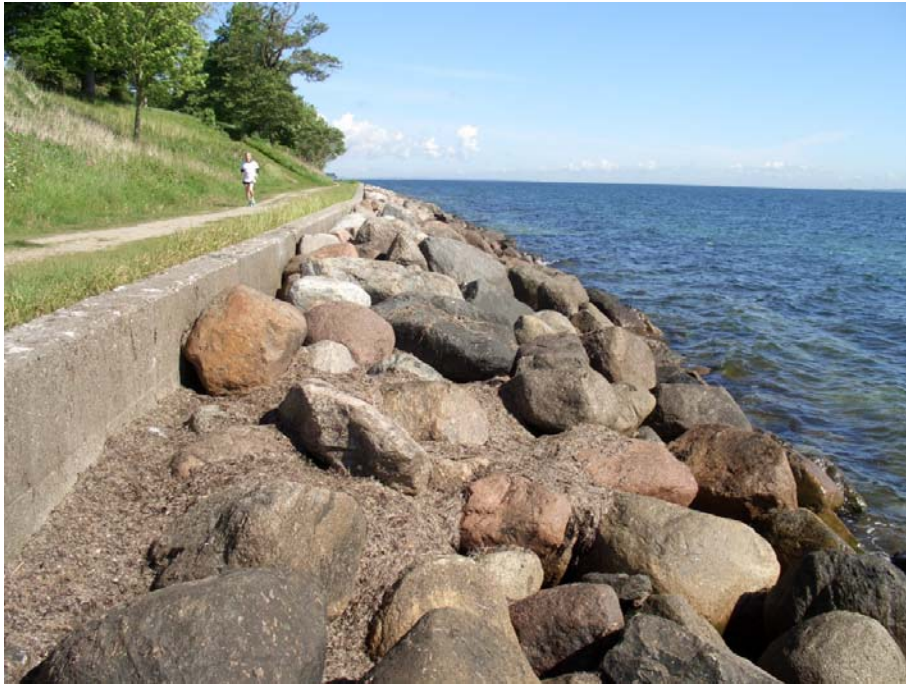
Figur 8: Oversigtsbillede af station 242 – 353.

På denne del af strækningen består kystsikringen af en betonmur med mindre afskalninger på overfladen og en nyere stenkastning i en god tilstand. Den nyere stenkastning ophører ved station 332 som vist i Figur 9. På de sidste ca. 20 m ses der rester af et 0,5 m bredt betonrepos understøttet af træpæle og træspuns. Bag træspunsen er der fyldt op med håndsten. Stenkastningen er på denne strækning i dårlig stand og der mangler mange dæksten (0,3 – 0,7 m).

Murens højde over den bagvedliggende sti er kun ca. 100 mm og da stien ligger meget lavt, især på den sydlige del af strækningen, hvor koten er ca. +1,5 m, betyder det, at der allerede ved moderat bølgegang forekommer en del bølgesprøjt på stien. Muren er på hele strækningen udført på samme måde.

| Element | Tilstandskarakter | Bemærkning |
|---|---|---|
| Betonmur | 2 | Mindre afskalninger |
| Stenkastning (st. 242 – 332) | 1 | God tilstand |
| Stenkastning (st. 332 – 353) | 4 | Mangler mange sten |

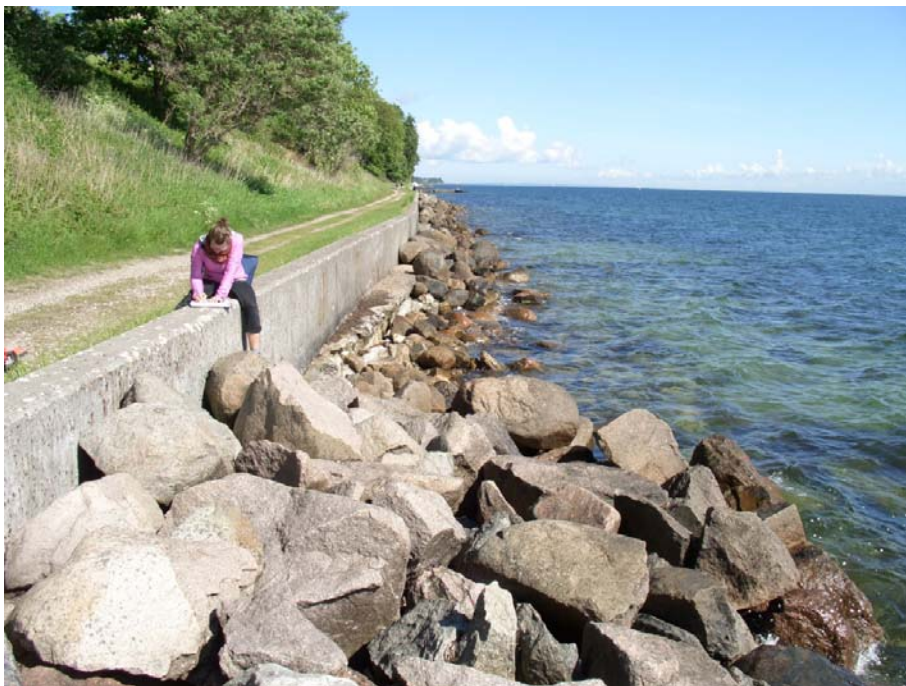
Figur 9: Nyere stenkastning ophører ved station 332.

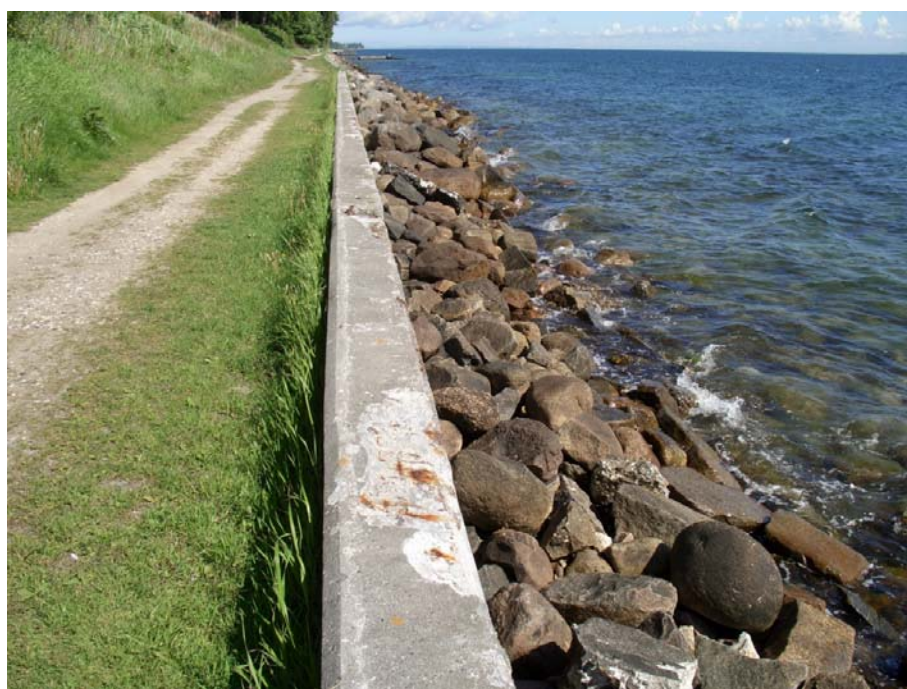
**Figur 10: Oversigtsbillede af station 353 – 585.**

Strækningen mellem 353 og 385 fremstår udseendemæssigt som den foregående strækning af en lav betonmur og en stenkastning. Dog ses der rester af et glacis, ovenpå hvilket der er udlagt 0,25 – 0,60 m store dæksten. I vandlinjen ses der også rester af træspuns og runde træpæle.

Fra station 353 til 440 er der påstøbt ca. 50 mm beton på toppen af muren, som er begyndt at skalle af ret kraftigt.

| Element | Tilstandskarakter | Bemærkning |
|---|---|---|
| Betonmur | 2 | Betonaufskalninger på toppen |
| Stenkastning | 3 | Mangler sten |

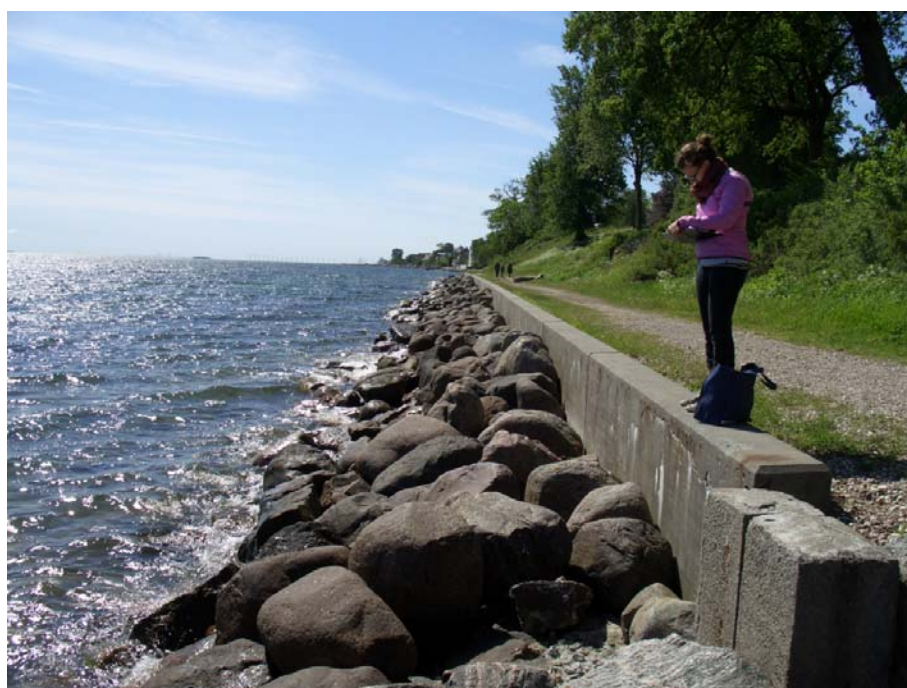
**Figur 11: Station 353 – 585 (set mod Syd), starten af granitblokke ses.**

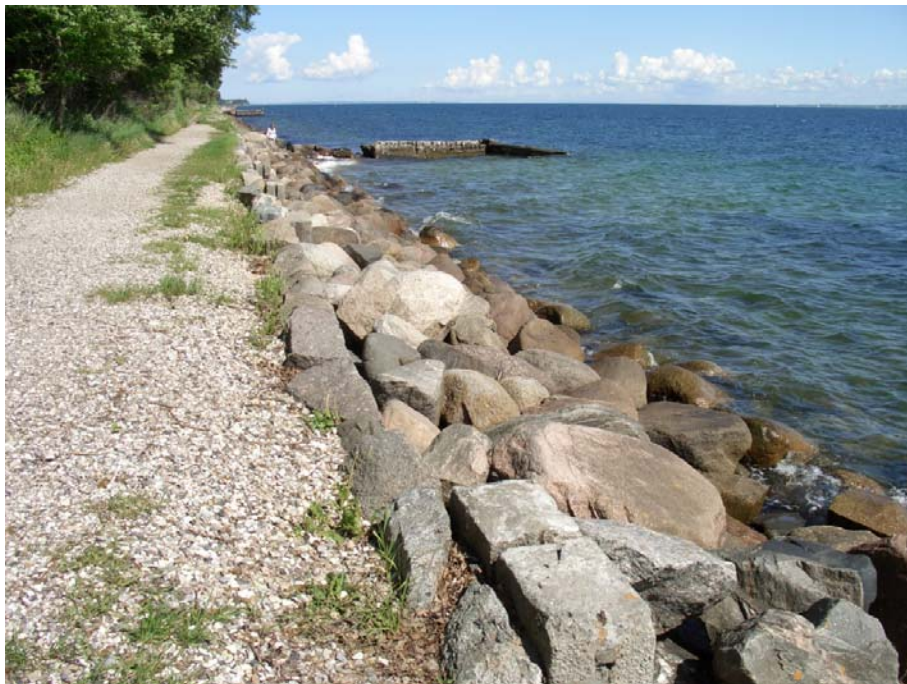
| Element | Tilstandskarakter | Bemærkning |
|---|---|---|
| Stenkastning | 3 | Flytning af sten |
| Badebro | 5 | Farlig konstruktion |

**Figur 12: Oversigtsbillede af station 585 – 653 med nedbrudt badebro i baggrunden (station 640).**

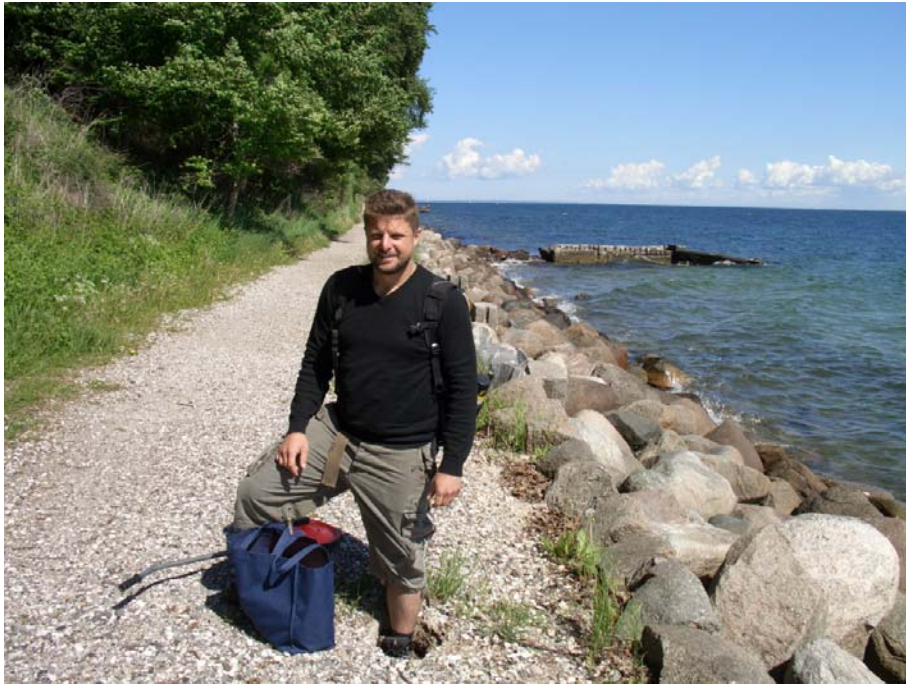
Figur 13: Hul i stien ved station 590.

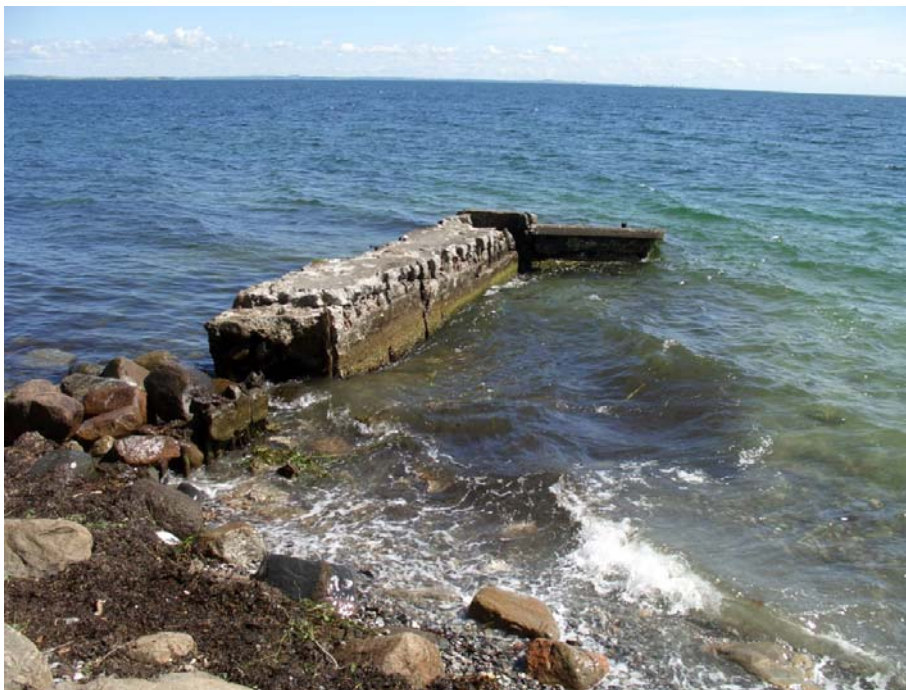
Ved station 640 er der en hofde/badebro. Denne består hovedsageligt af sten og beton samt enkelte træpæle. Yderst er der en firkantet platform, der hælder skråt ned mod vandoverfladen på grund af skader på den underliggende del. Konstruktionen er i meget dårlig stand, den inderste del er faldet sammen, så der ikke længere er adgang til broen som vist i Figur 14. Umiddelbart syd for broen er der dannet en "strand" af ral.

Figur 14: Badebroen ved station 640.

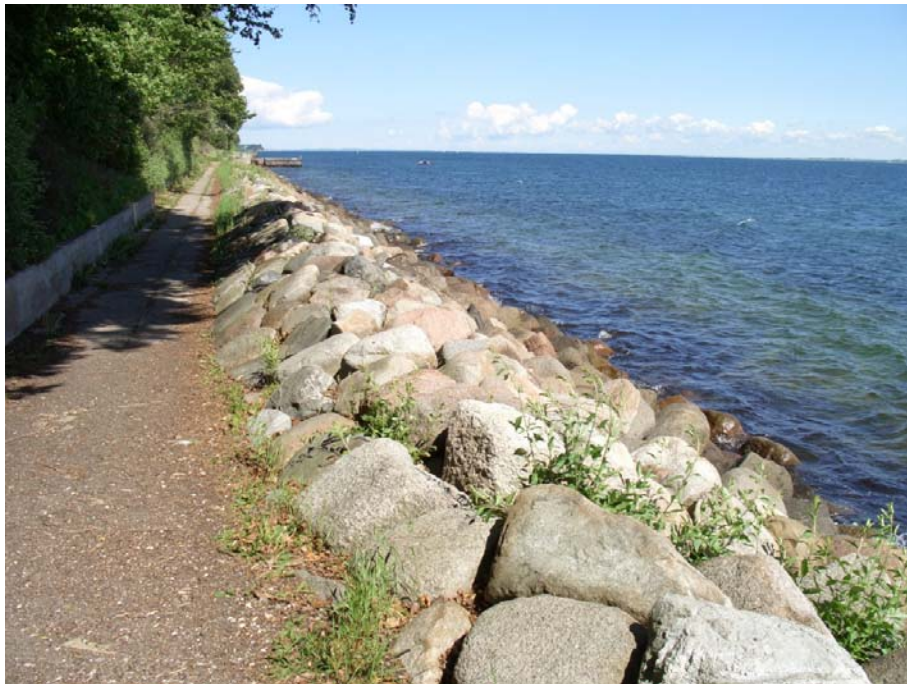
| Element | Tilstandskarakter | Bemærkning |
|---|---|---|
| Nyere stenkastning | 1 | God tilstand, godt eksempel |

Figur 16: Oversigtsbillede af station 653 - 785 med nyere stenkastning.

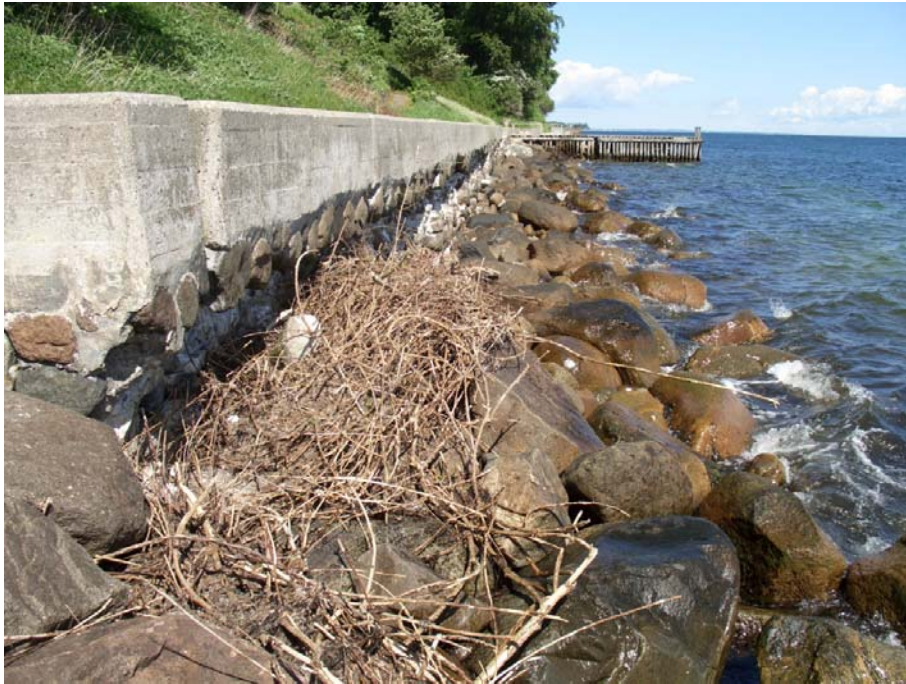
Figur 17: Oversigtsbillede af station 785 - 850 (indtil badebroen).

| Element | Tilstandskarakter | Bemærkning |
|---|---|---|
| Badebro | 5 | Farlig at bruge |
| Stenkastningen | 4 | Mangler mange sten |

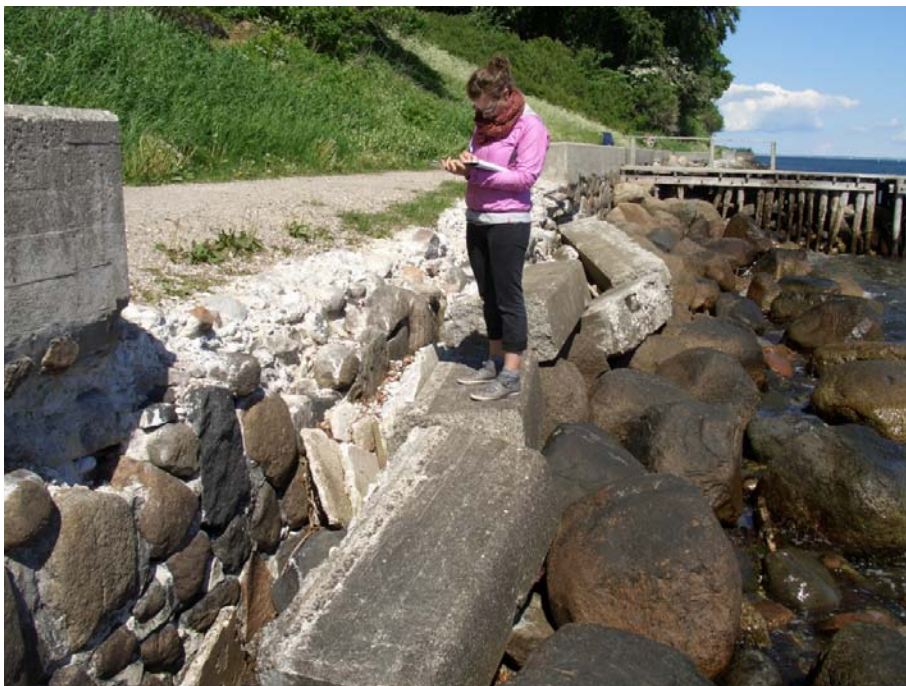
Figur 18: Stærkt nedbrudt betonavæg er brudt sammen.

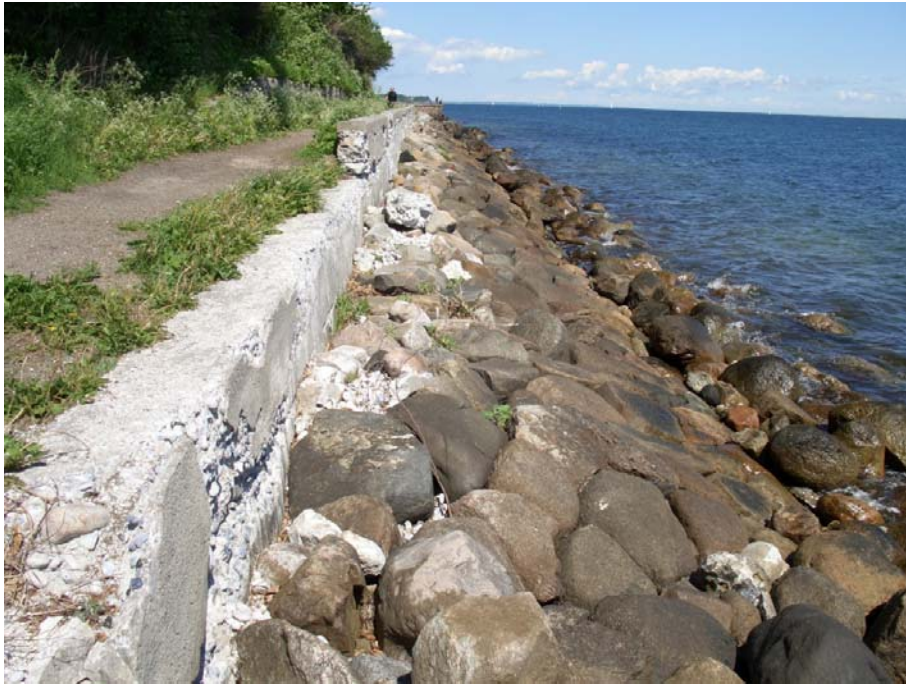
Figur 20: Oversigtsbillede af station 900 – 1030 (indtil udsigtsplatformen).

På den sydlige del fra station 900 til 1000 mangler der en del dæksten, og der er store skader i glaciset i form af manglende materiale under glaciset, hvilket har efterladt et hulrum under de tilbageværende sten, der i nogle tilfælde sidder i spænd mellem muren og den øvrige beskyttelse. På andre dele af glaciset har udvaskningen af materialer medført sætninger. Ved første blik synes glaciset egentlig i rimelig god stand, men dette er dog ikke tilfældet, da det er vurderet, at 50 – 70 % af glaciset er behæftet med skader som beskrevet ovenfor.

Betonmuren på denne strækning er meget nedbrudt, og den del der er over stiens niveau er mange steder knækket af, som for den forrige strækning, og ligger ned på glaciset. Det anbefales, at fjerne betonmurens top for at undgå personskader ifm. mulige kollaps af muren.

| Element | Tilstandskarakter | Bemærkning |
|---|---|---|
| Glacis | 4 | Sætninger, hulrum |
| Stenkastningen | 4 | Mangler mange sten |

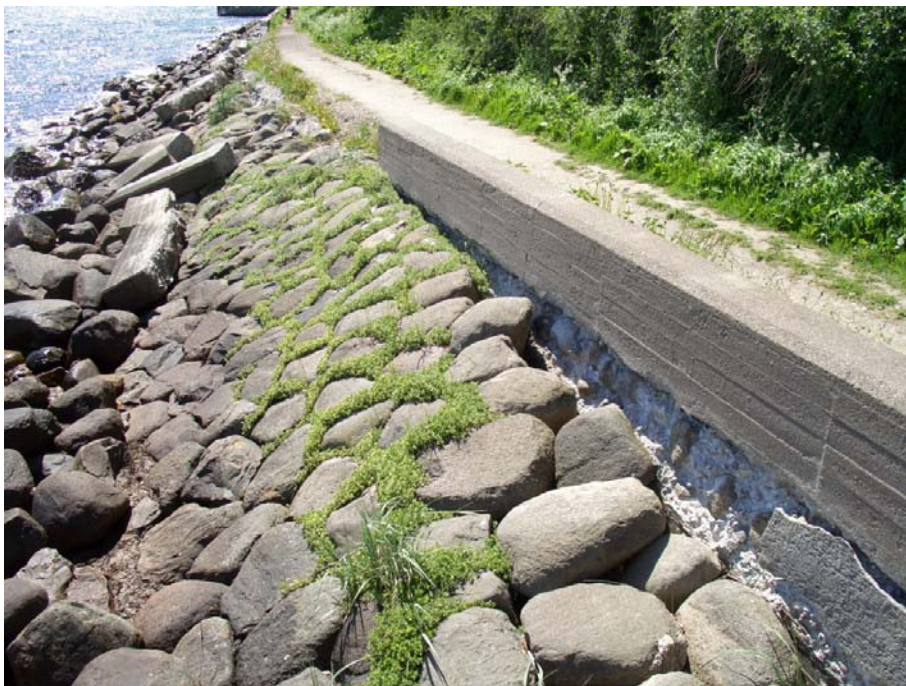
Figur 21: Oversigtsbillede af station 900 – 1030 set mod syd fra udsigtsplatformen. Bemærk nedfaldet betonmur.

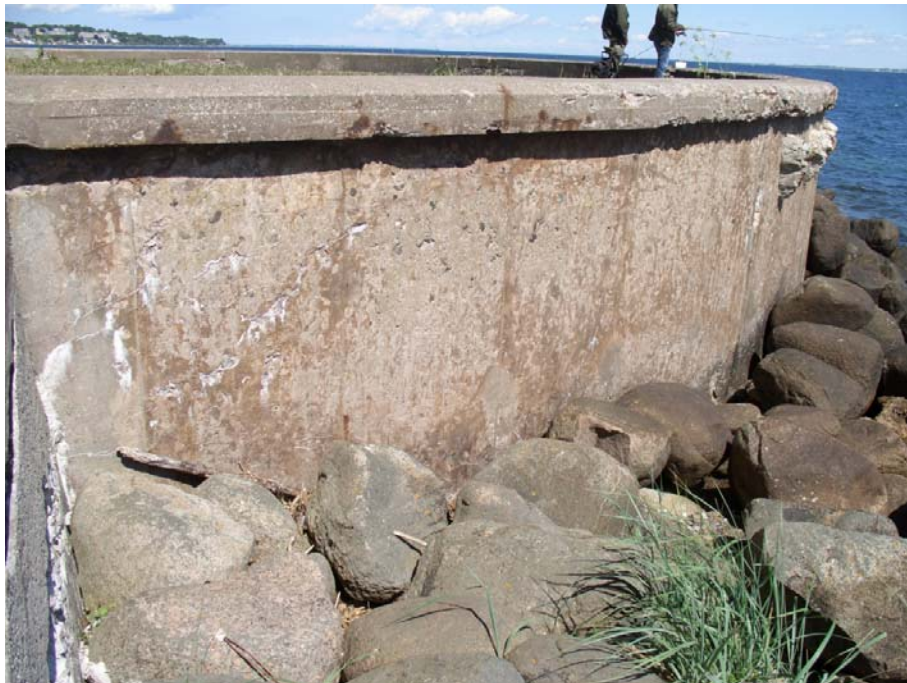
**Figur 22: Udsigtsplatformen ved station 1030 – 1050.**

Muren er generelt i god stand, selvom der forekommer enkelte revner, afskalninger og netrevner i betonen. Stenkastningen foran muren mangler sten.

| Element | Tilstandskarakter | Bemærkning |
|---|---|---|
| Udsigtsplatformen - betonmur | 3 | Mindre skader |
| Stenkastningen | 3 | Mangler sten |

| Stationer | | Beskyttelsestype - 2013 | Skadestype | Skadesårsag | Placering af skade | TK 1-5 | Bemærkning |
|---|---|---|---|---|---|---|---|
| 1030 | 1050 | Udsigtsplatform - lodret betonmur, sikret med stenkastning | Betonmur | Mindre afskalninger, netrevner i betonen, revner i muren | | 3 | Reparation ikke nødvendig nu. |

For bastionen (udsigtspunkt) i station 1040 er der kun behov for mindre reparationer af afskalninger og revner i betonvæggen.

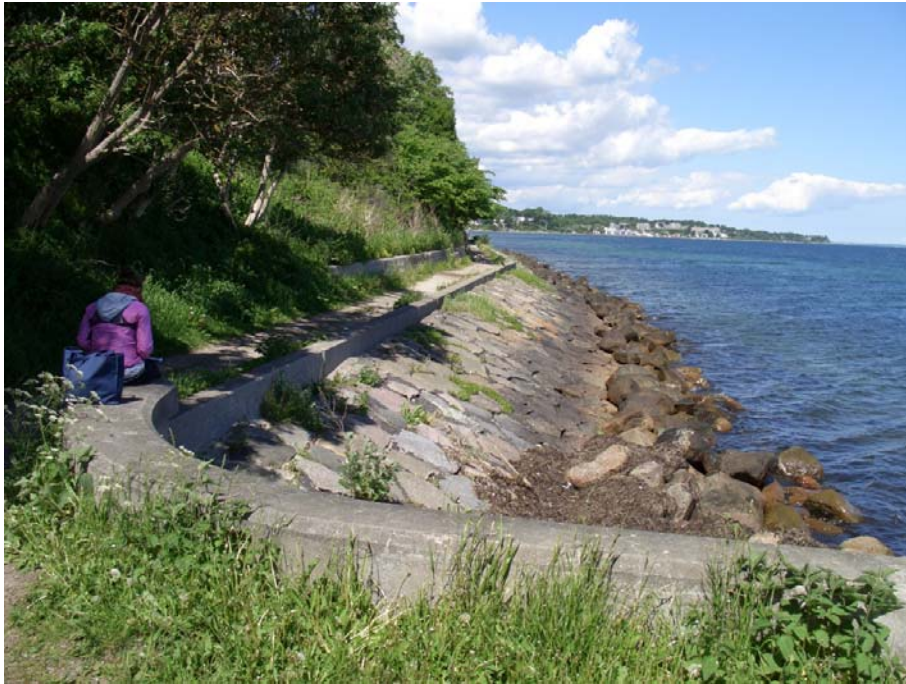
Figur 23: Oversigtsbillede af station 1050 – 1200 set fra udsigtsplatformen.

Fra udsigtsplatformen til station 1200 er såvel muren som glaciset i god stand, og glaciset viser kun få skader. På denne strækning anbefales glaciset bevaret, idet der med en begrænset indsats kan opnås en høj kvalitet af beskyttelsen samtidig med at den originale beskyttelse bevares.

| Element | Tilstandskarakter | Bemærkning |
|---|---|---|
| Glacis | 3 | Enkelte sætninger, mangler fuger |
| Stenkastningen | 3 | Mangler sten |

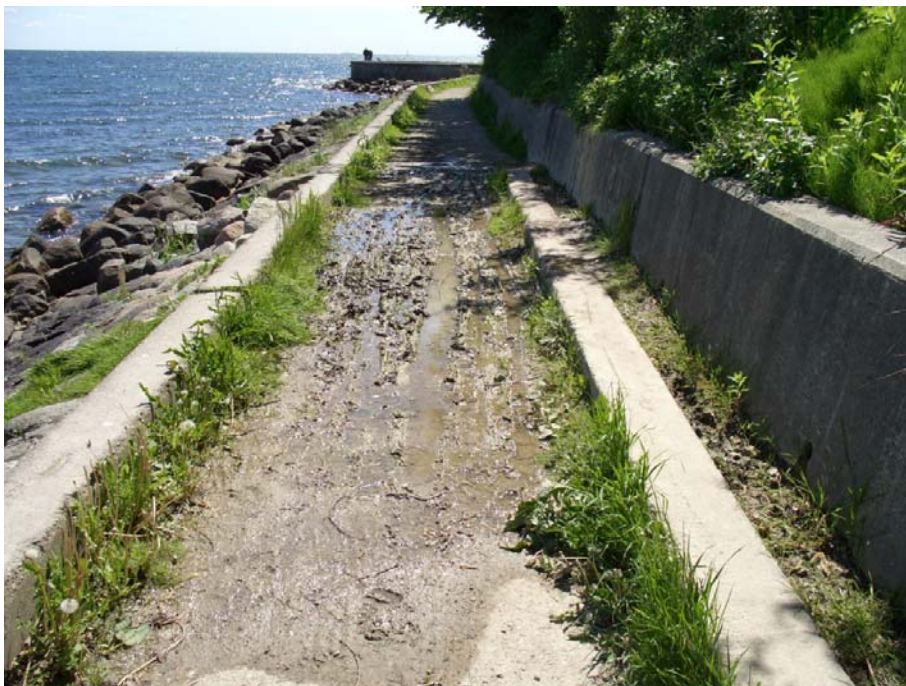
Mellem station 1120 og 1125 kunne det observeres, at stien var våd, fordi der siver vand ud fra bakkerne, se Figur 24. Dette er ikke umiddelbart et problem, men hvis betonmuren konstant er gennemblødt kan der i vinterperioden opstå nedbrydning som følge af frost/tø processer.

Figur 24: Våd sti mellem station 1120 – 1125.

| Stationer | | Beskyttelsestype - 2013 | Skadestype | Skadesårsag | Placering af skade | TK 1-5 | Bemærkning |
|---|---|---|---|---|---|---|---|
| | | | Stenkastning | mangler nogle sten | | 3 | Mellem st. 1120-1125 er stien våd, vand kommer fra bakker. Ikke umiddelbart et problem, men hvis stien er konstant våd kan evt frost/tø skade muren fordi betonen vil være gennemblødt. |

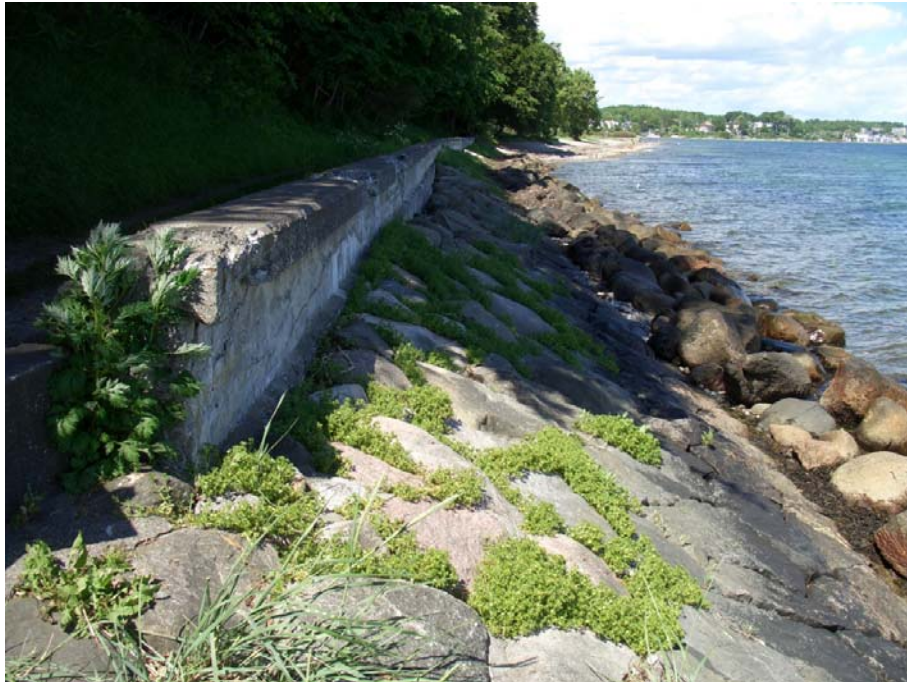
**Figur 25: Oversigtsbillede af station 1200 – 1320.**

Denne strækning er tilnærmelsesvist tilsvarende strækningen fra station 1050 til 1200, dog er skadesudviklingen noget mere fremskreden. Glaciset er stejlere og mere nedbrudt, og betonmuren er højere og bredere og væsentligt mere nedbrudt med store revner og afskalninger. Dog anbefales det igen, at bevare den oprindelige beskyttelse ved at renovere den og ikke dække den til med en ny stenkastning ovenpå glaciset.

| Element | Tilstandskarakter | Bemærkning |
|---|---|---|
| Betonmur | 4 | Afskalninger og revner |
| Glacis | 3 | Enkelte sætninger og der mangler få sten og fuger |
| Stenkastning | 3 | Mangler sten |

| Stationer | | Beskyttelsestype - 2013 | Skadestype | Skadesårsag | Placering af skade | TK 1-5 | Bemærkning |
|---|---|---|---|---|---|---|---|
| 1200 | 1320 | Betonmur, Glacis, Stenkastning | Betonmur | Afskalninger | | 4 | Mange afskalninger og revner i muren. |

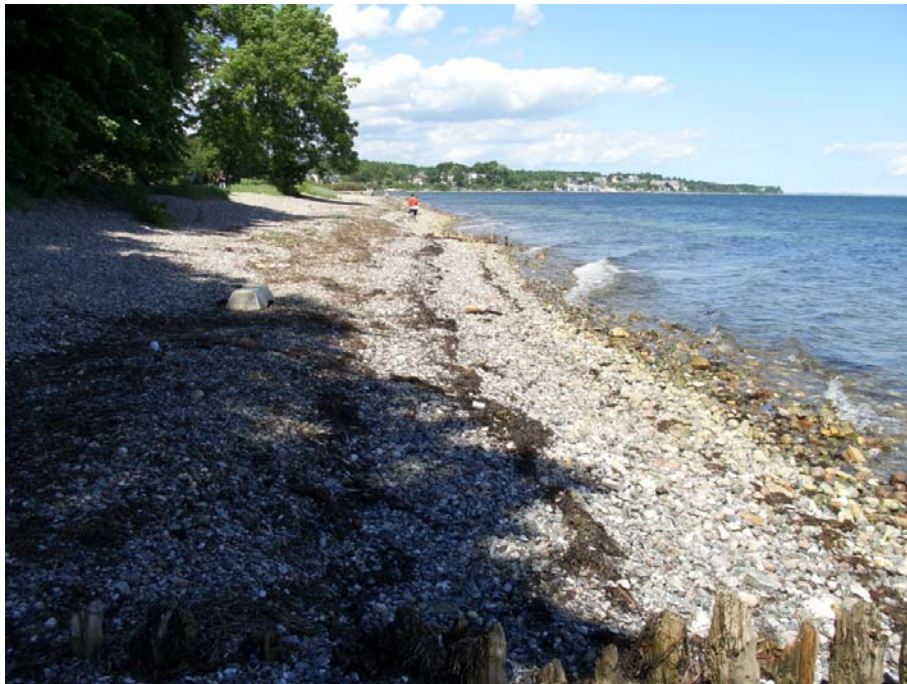
I St. 1550 løber Mølleåen ud i Øresund, hvilket er afslutningen på strækningen. På denne del af projektstrækningen er der strand af groft sand og ral. Der er rester af mindre høfder af tættrammede træpæle.

Figur 26: Station 1320-1550, strand af ral.
