Til  
**Naturstyrelsen Hovedstaden**

# SPRINGFORBI KYST- SIKRING DISPOSITIONSFORSLAG

## **SPRINGFORBI KYSTSIKRING DISPOSITIONSFORSLAG**

Beskrivelse **Dispositionsforslag inkl. tilstandsvurdering, reparationsforslag og anlægsoverslag for kystsikringen ved Springforbi, Klampenborg.**

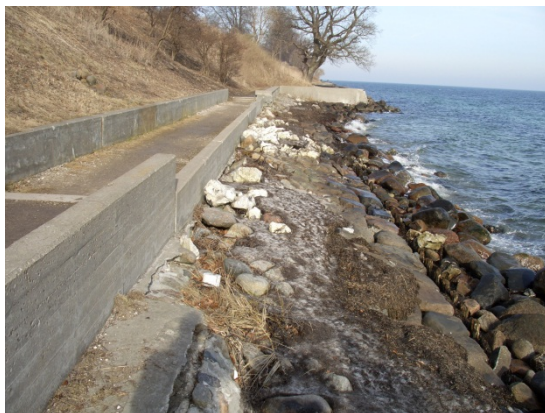
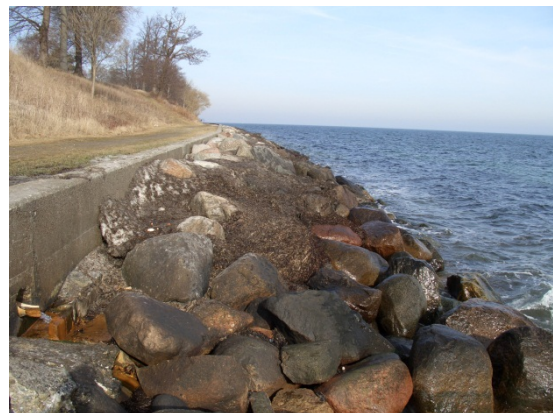
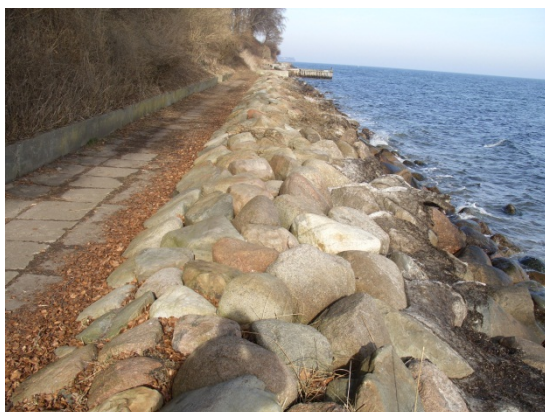
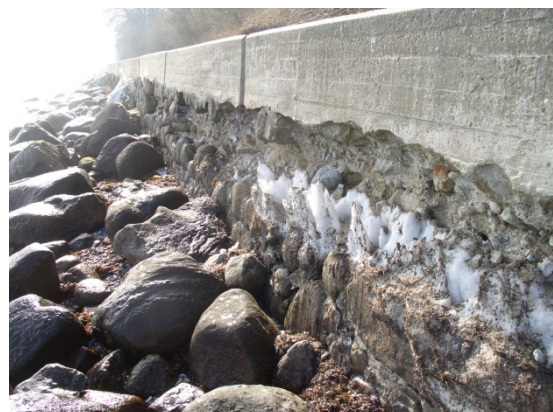
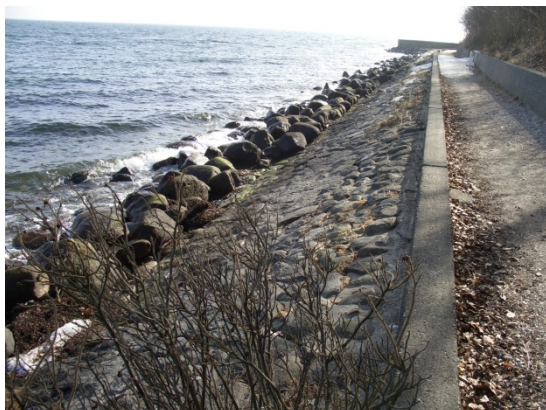
Figur 2: Fotos af forskelligartede kystsikringer.

Kystsikringen er indenfor projektstrækningen opbygget af forskellige typer kystbeskyttelse, hvor der bl.a. ses betonvægge med både stenglaciser og stenkastning på forsiden, rene stenkastninger og stenglaciser med dæksten foran disse. Eksempler på kystsikringen ses af nedenstående fotos.

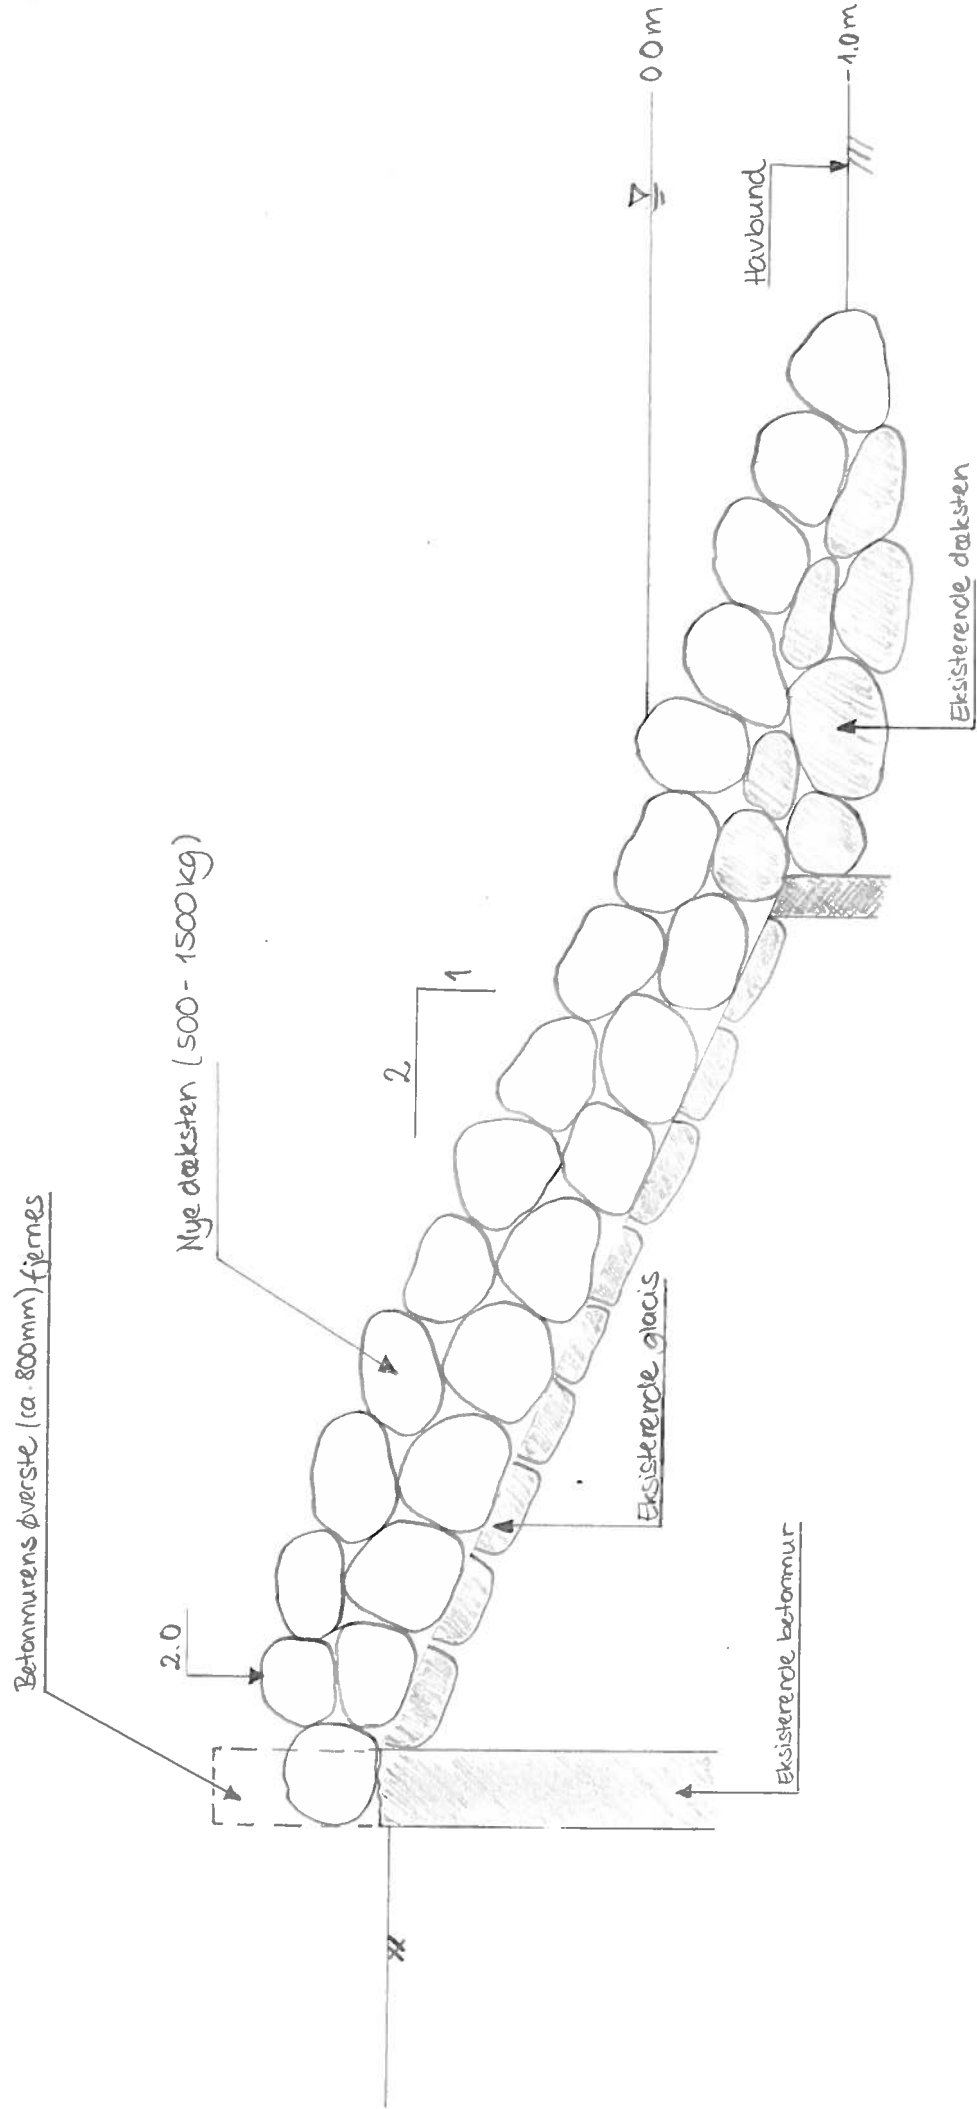
Principsnit - Reparationsforslag 3

På den sydlige del fra station 900 til 1000 mangler der en del dæksten, og der er store skader i glaciset i form af manglende materiale under glaciset, hvilket har efterladt et hulrum under de tilbageværende sten, der i nogle tilfælde sidder i spænd mellem muren og den øvrige beskyttelse. På andre dele af glaciset har udvaskningen af materialer medført sætninger. Ved første blik synes glaciset egentlig i rimelig god stand, men dette er dog ikke tilfældet, da det er vurderet, at 50 – 70 % af glaciset er behæftet med skader som beskrevet ovenfor.

Betonmuren på denne strækning er meget nedbrudt, og den del der er over stiens niveau er mange steder knækket af, som for den forrige strækning, og ligger ned på glaciset. Det anbefales, at fjerne betonmurens top for at undgå personskader ifm. mulige kollaps af muren.

St 900-1030
