Dato: 2. oktober 2016

Skovbrugerrådet  
Naturstyrelsen Hovedstaden  
Dyrehaven 6  
2930 Klampenborg

## **Forslag til pleje af Dyrehavens vandhuller**

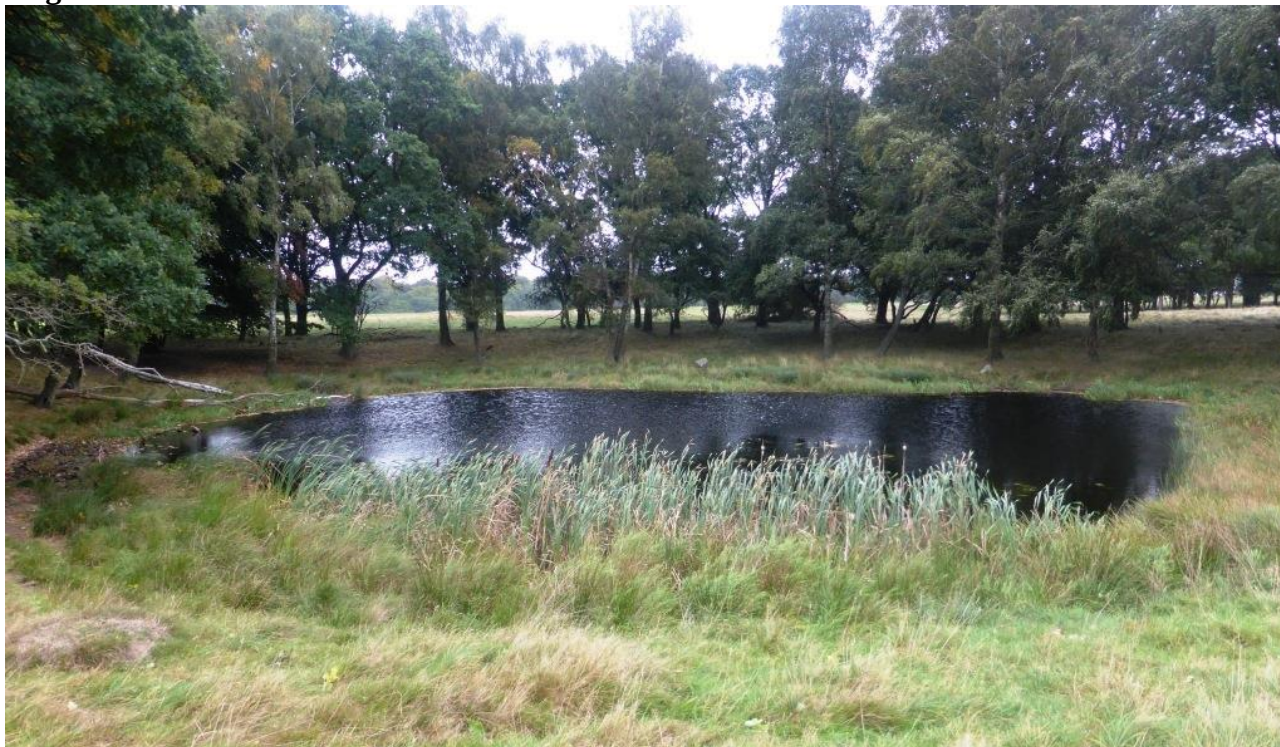
## 1. Iglehullet

I Iglehullet har bredbladet dunhammer bredt sig som en tæt bevoksning ud mod Hjortekærvej, og den står spredt langs den øvrige bred.

**Forslag:** Bredbladet dunhammer fjernes ved manuel optrækning og/eller leslåning.

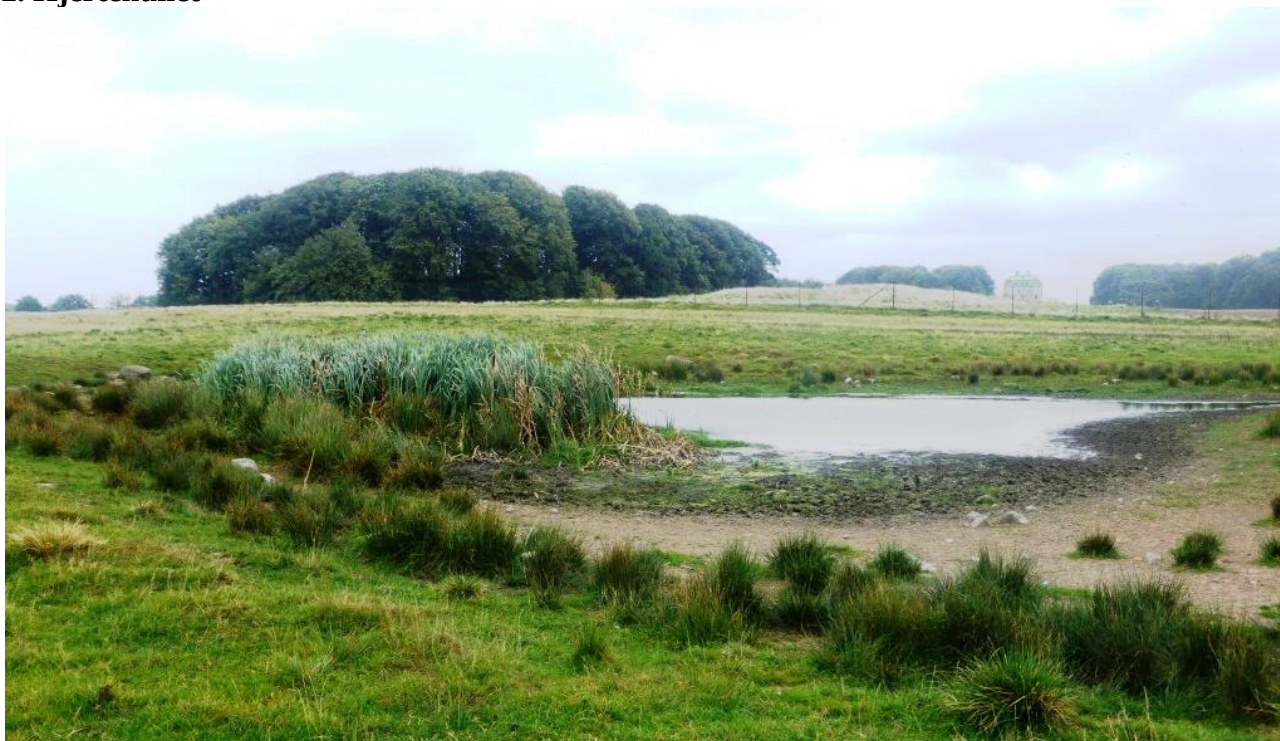
## 2. Hjertehullet

I Hjertehullet har bredbladet dunhammer bredt sig som en tæt bevoksning i den ene ende, og da det er meget lavvandet, vil den med tiden dække hele vandhullet.

**Forslag:** Bredbladet dunhammer fjernes maskinelt af landskabelige grunde.

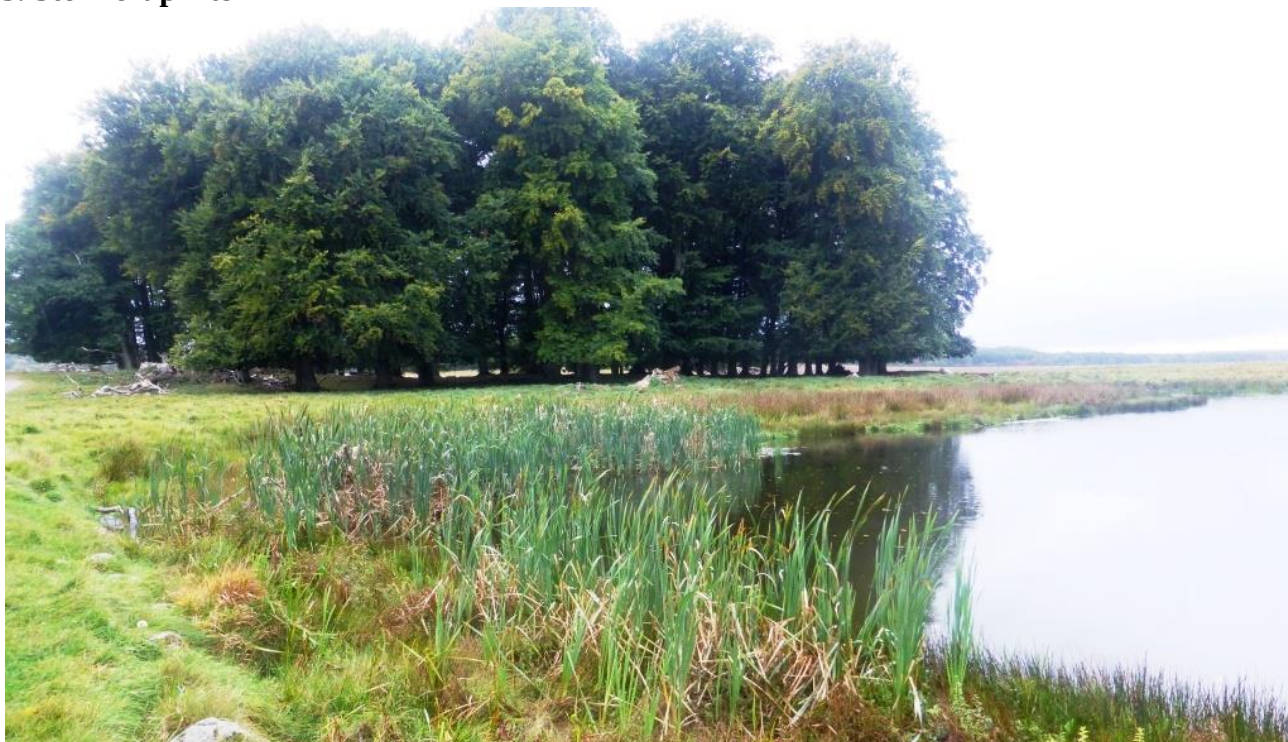
### 3. Stokkerup Kær

I Stokkerup Kær har bredbladet dunhammer bredt sig som en tæt bevoksning i den ene ende, og den vil på sigt brede sig hele vejen rundt om kæret, hvis den ikke bekæmpes.

**Forslag:** Bredbladet dunhammer fjernes af både naturmæssige og landskabelige grunde manuelt ved optrækning og/eller slåning med le.

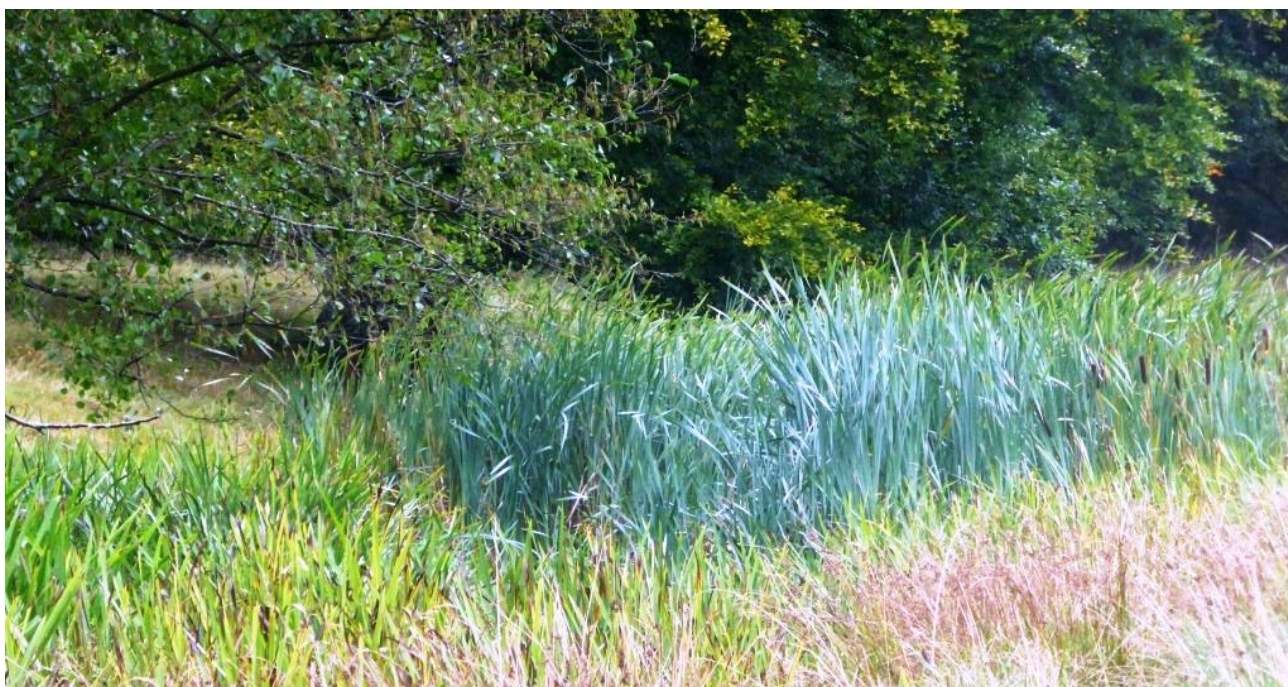
### 4. Vandhul vest for Schimmelmanns vildthus

Vandhullet vest for Schimmelmanns vildthus er næsten helt tilgroet af grenet pindsvineknop og bredbladet dunhammer, så både dets funktion som drikkested for hjortene og vandhul med synligt vandspejl er stærkt forringet.

**Forslag:** Både bredbladet dunhammer og grenet pindsvineknop fjernes ved maskinel oprensning.

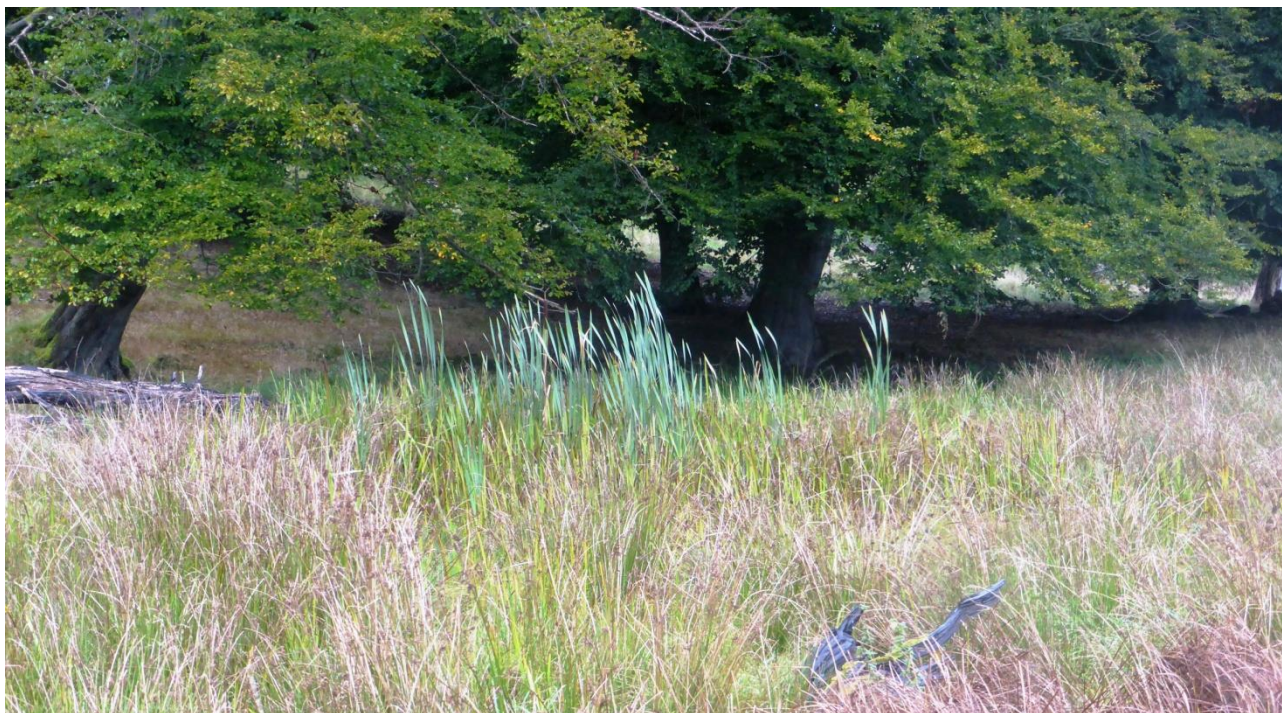
## 5. Vandhul på Tøjreslagssletten

Vandhullet på Tøjreslagssletten er næsten helt groet til og er ved at forsvinde som vandhul. Hvis det ønskes bevaret som vandhul kræver det et indgreb.

**Forslag:** Vandhullet ligger på et meget lunt sted og har potentialet for at få et rigt plante- og dyreliv, hvis det uddybes, så der kommer vand i det igen.

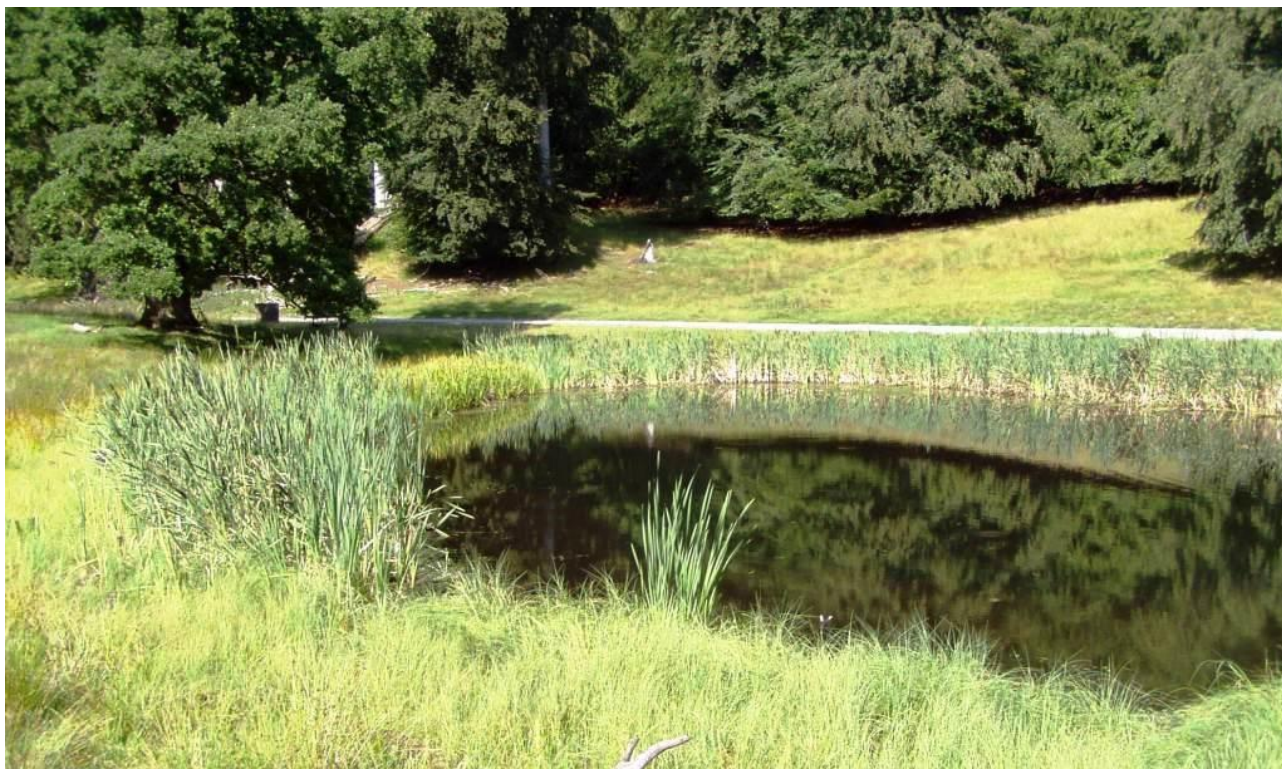
## 6. Korshullet

Korshullet inden bekæmpelse af bredbladet dunhammer blev iværksat i 2012.

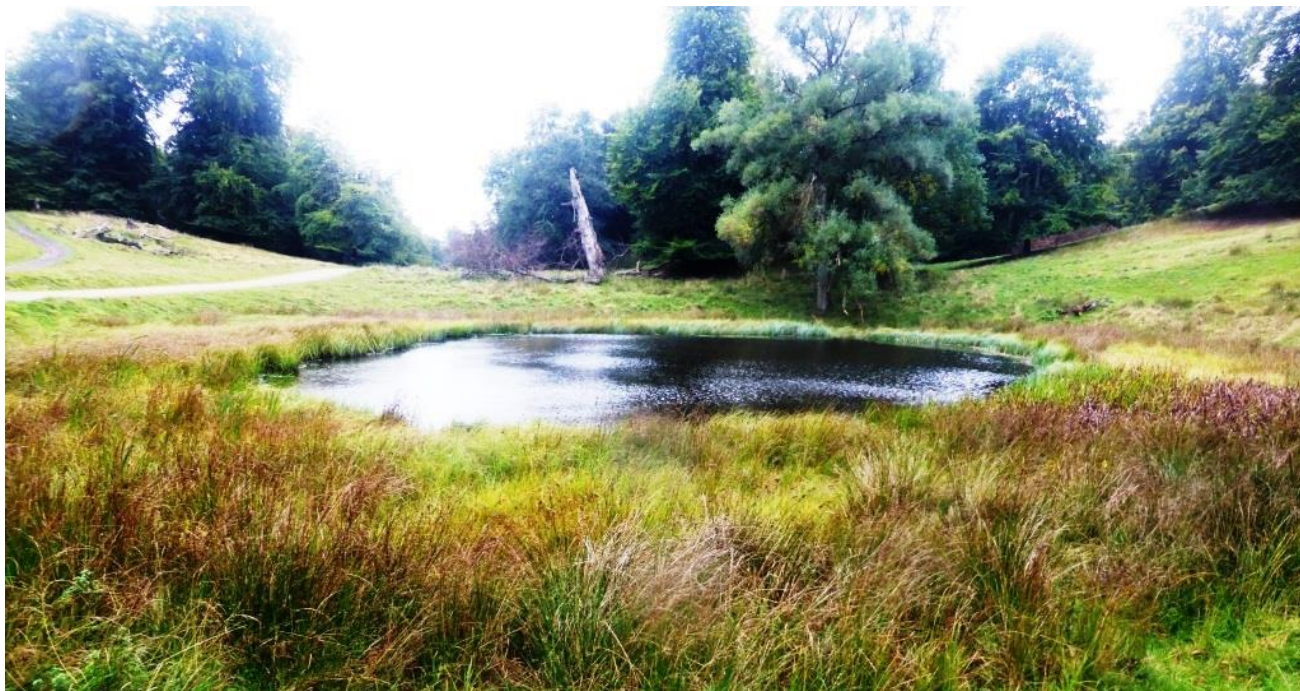
Korshullet i 2016 efter at bredbladet dunhammer i 2012 blev trukket op af Danmarks Naturfredningsforening, der siden har plejet vandhullet, så den ikke vender tilbage.

**Forslag:** Vandhullet plejes fortsat, så bredbladet dunhammer ikke vender tilbage.

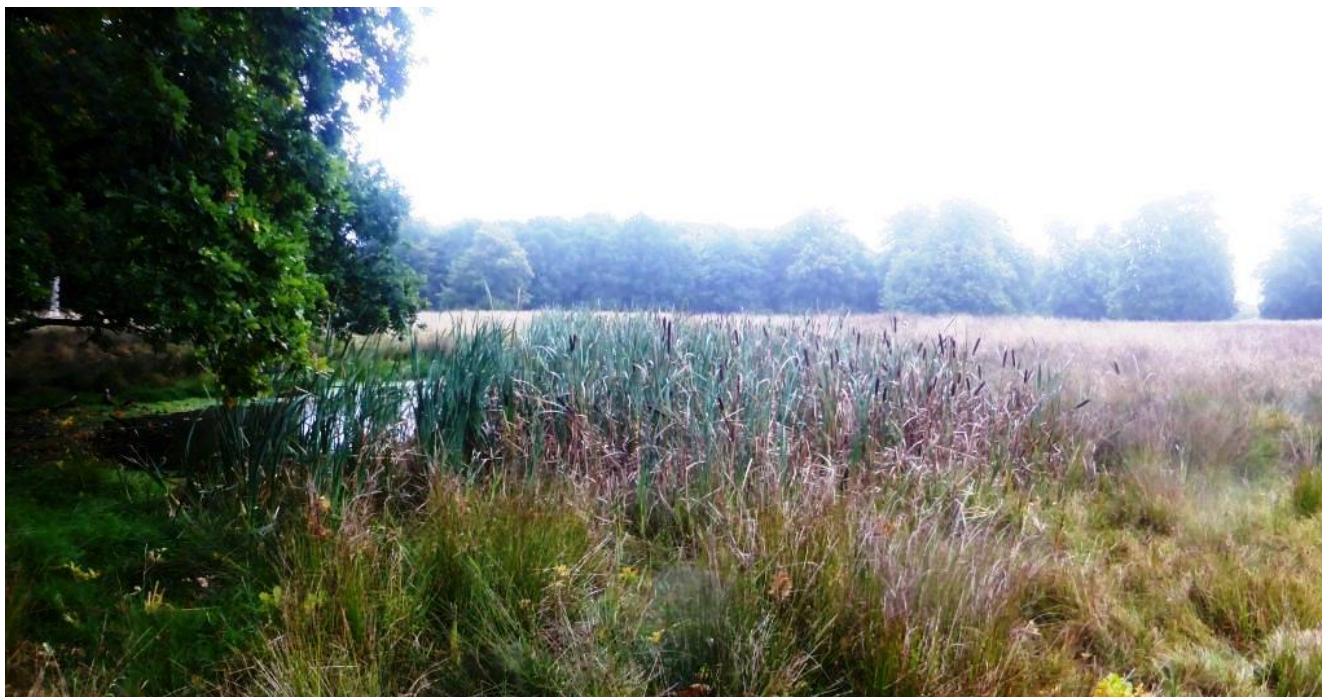
#### 7a. Vandhullet på Præstesletten (nordlig del)

I den nordlige del af vandhullet på Præstesletten dækker bredbladet dunhammer en stor del af vandfladen. De store naturmæssige værdier bl.a. stor vandsalamander findes i den sydlige del af vandhullet.

**Forslag:** Der iværksættes ingen bekæmpelse af bredbladet dunhammer indtil videre.

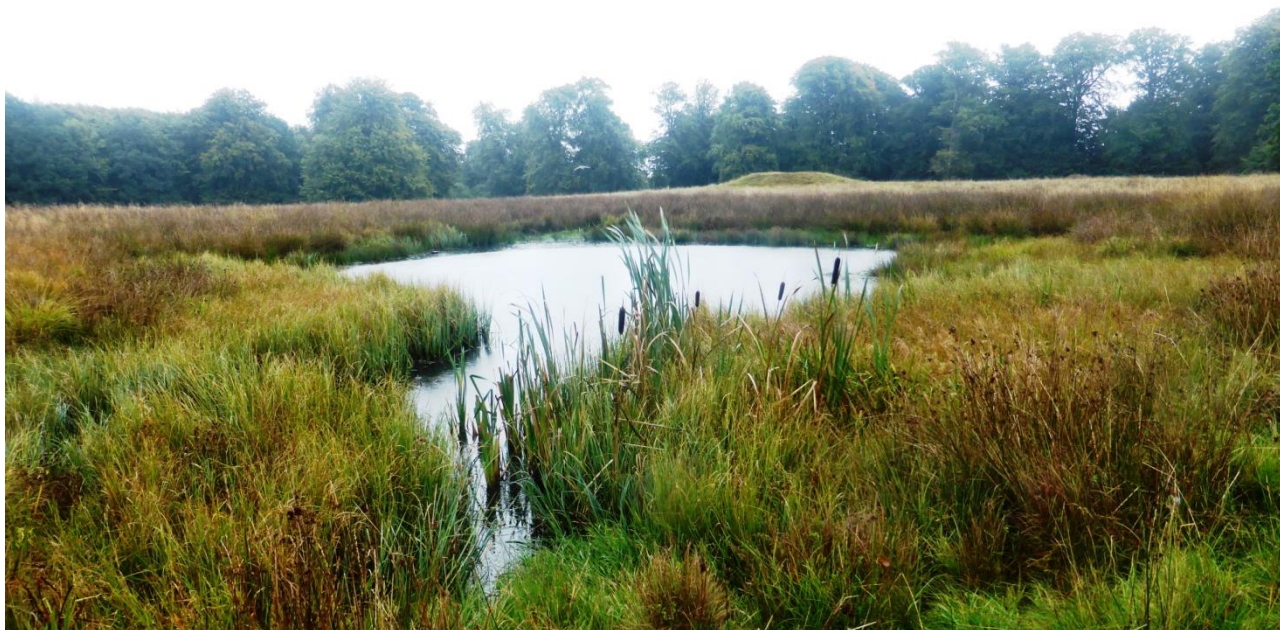
### 7b. Vandhullet på Præstesletten (sydlig del)

I den sydlige del af vandhullet på Præstesletten er der endnu kun ganske få dunhammere. Her yngler en lang række padder bl.a. stor vandsalamander og mange insekter, som vil få forringede levevilkår, hvis bredbladet dunhammer breder sig.

**Forslag:** Bredbladet dunhammer bekæmpes manuelt ved optrækning og/eller slåning med le.

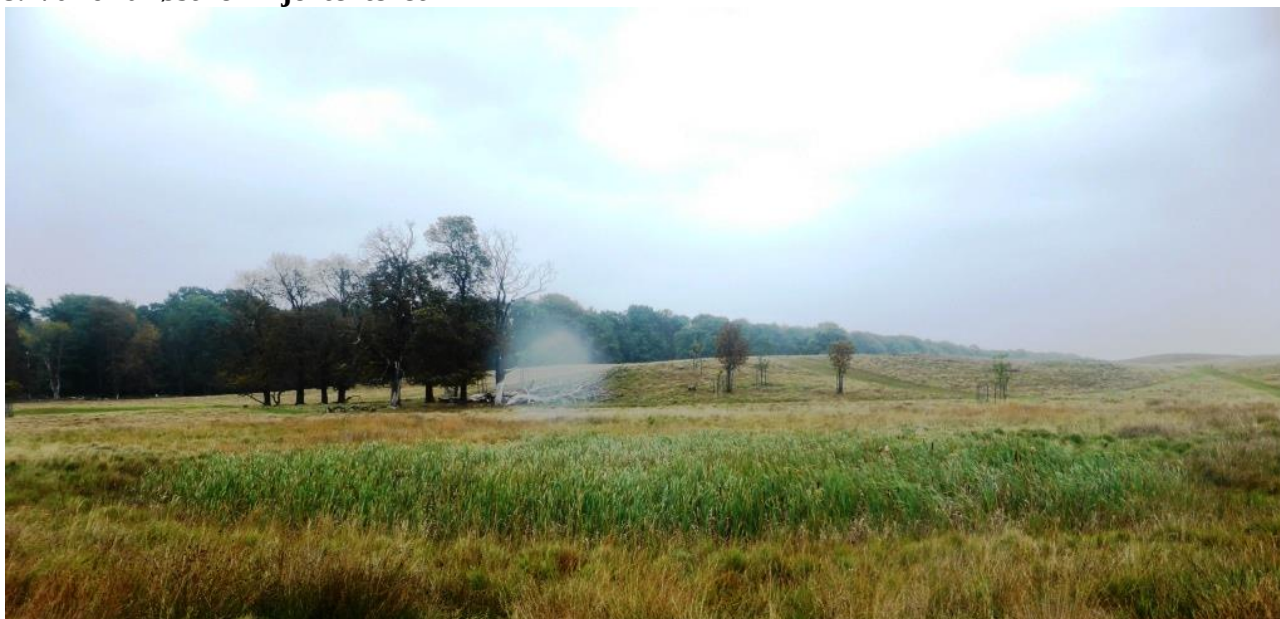
### 8. Vandhul øst for Hjortekæret

Vandhullet øst for Hjortekæret var i 1990 kun delvist dækket af bredbladet dunhammer, og der yngede spidssnudet frø, butsnudet frø, grøn frø og lille vandsalamander. I dag er det helt tilgroet med dunhammere.

**Forslag:** Bredbladet dunhammer bekæmpes ved maskinel oprensning af vandhullet, så det igen får et åbent vandspejl og et rigt plante- og dyreliv, og det plejes fremover, så dets åbne vandspejl bevares.

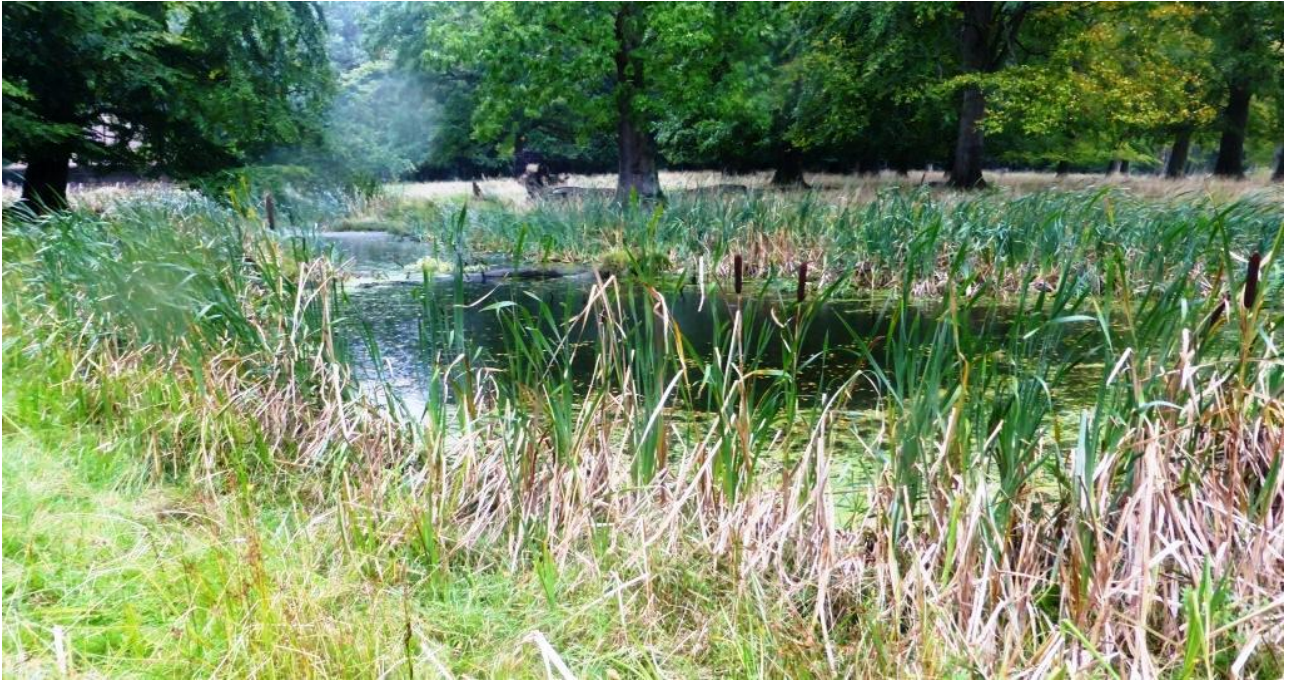
#### 9a. Vandhullet ved vildthuset øst for Mathildestien (den sydlige del)

I 1990 var der ingen eller kun få dunhammere i den sydlige del af vandhullet, og der yngede spidsnudet frø, butsnudet frø, grøn frø, lille vandsalamander og stor vandsalamander.

**Forslag:** Bredbladet dunhammer bekæmpes manuelt ved optrækning eller slåning med le.

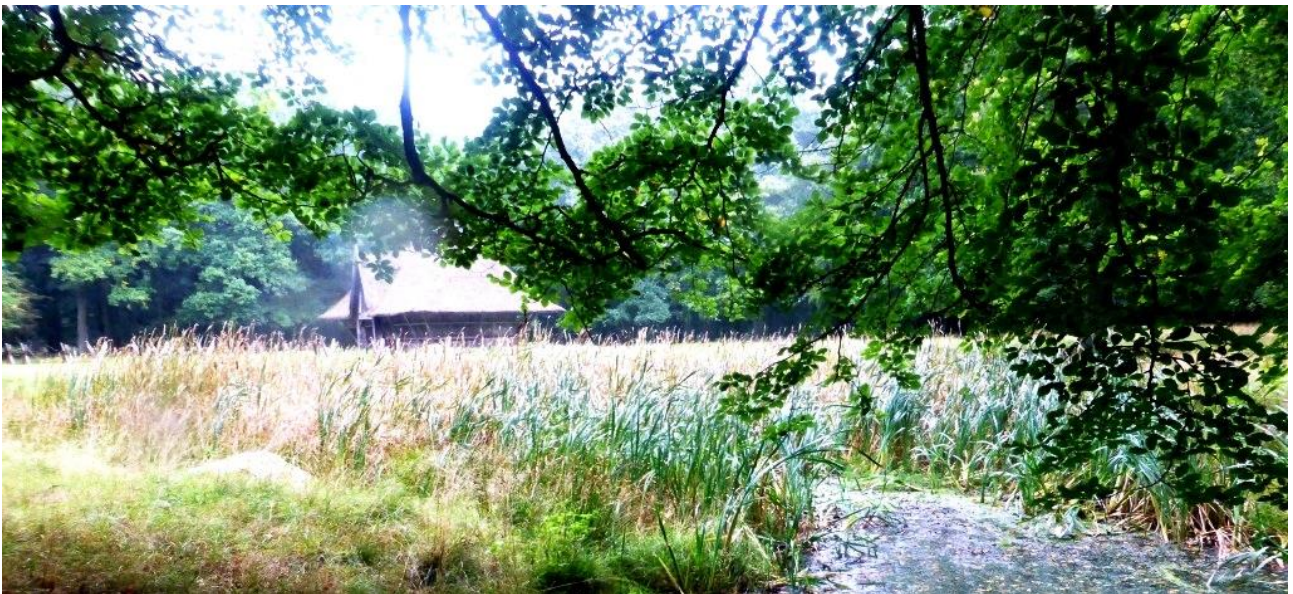
#### 9b. Vandhullet ved vildthuset øst for Mathildestien (den nordlige del)

I 1990 havde den nordlige del et frit vandspejl, men er nu helt tilgroet med dunhammere.

**Forslag:** Bredbladet dunhammer bekæmpes ved maskinel oprensning af vandhullet af hensyn til hjortene og for at mindske deres færdsel i den sydlige del af vandhullet.

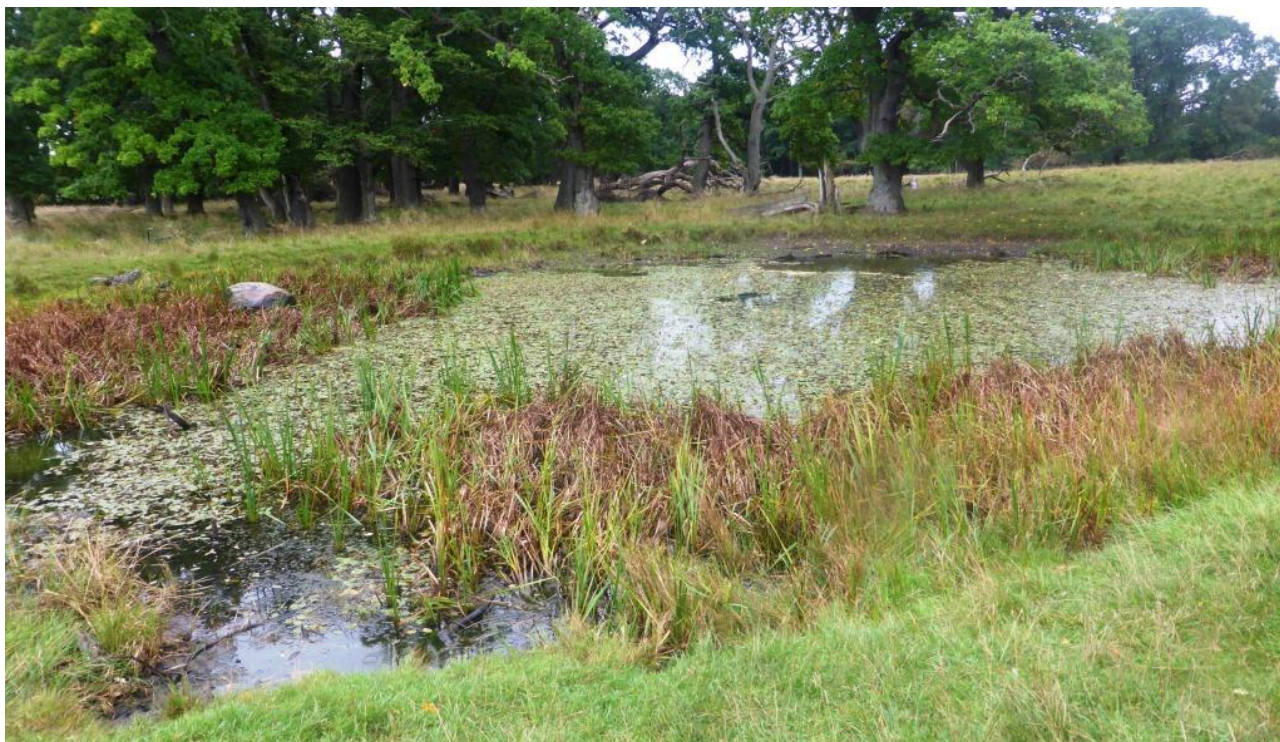
## 10. Onklens vandhul ved Trepilevej

Onklens vandhul er ved at gro helt til med grenet pindsvineknop. I 1990 ynglede grøn frø, lille vandsalamander og stor vandsalamander i vandhullet.

**Forslag:** Grenet pindsvineknop bekæmpes manuelt ved optrækning for at sikre et åbent vandspejl og for at bevare det rige dyreliv.

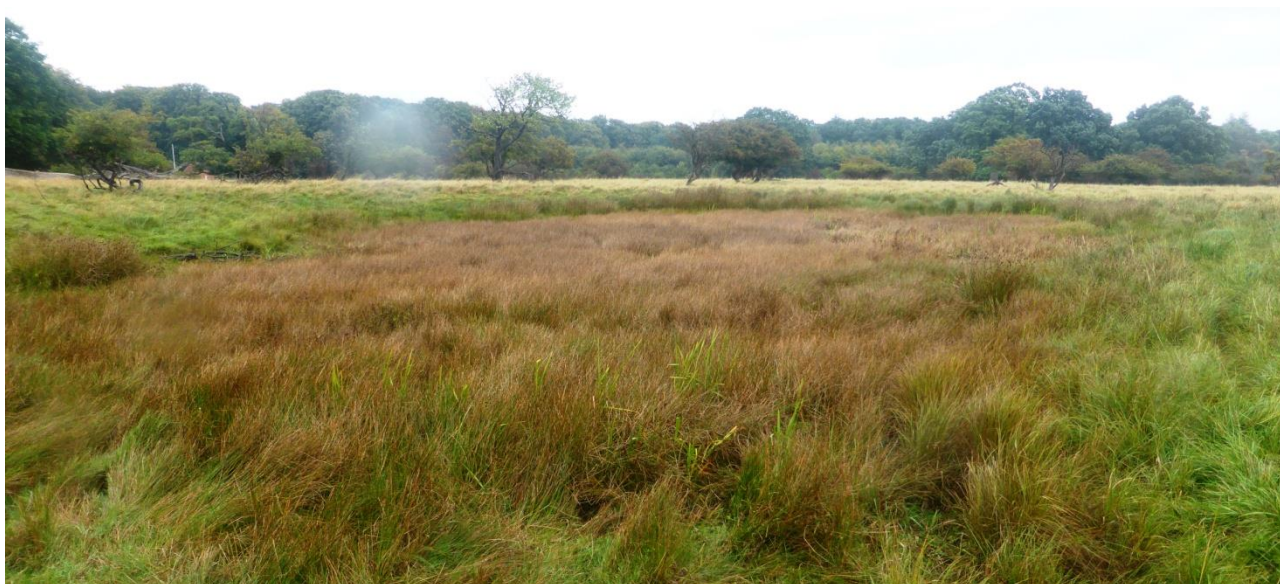
## 11. Svanekæret

Svanekæret er i dag ved at gro helt til på grund af mangel på vand, og det vil på sigt miste sin funktion som vandhul, hvis der ikke sker en oprensning.

**Forslag:** Grenet pindsvineknop bekæmpes ikke, da det er tilgroningen og mangelen på vand, der udgør den største trussel mod den tilbageværende plante- og dyreliv.

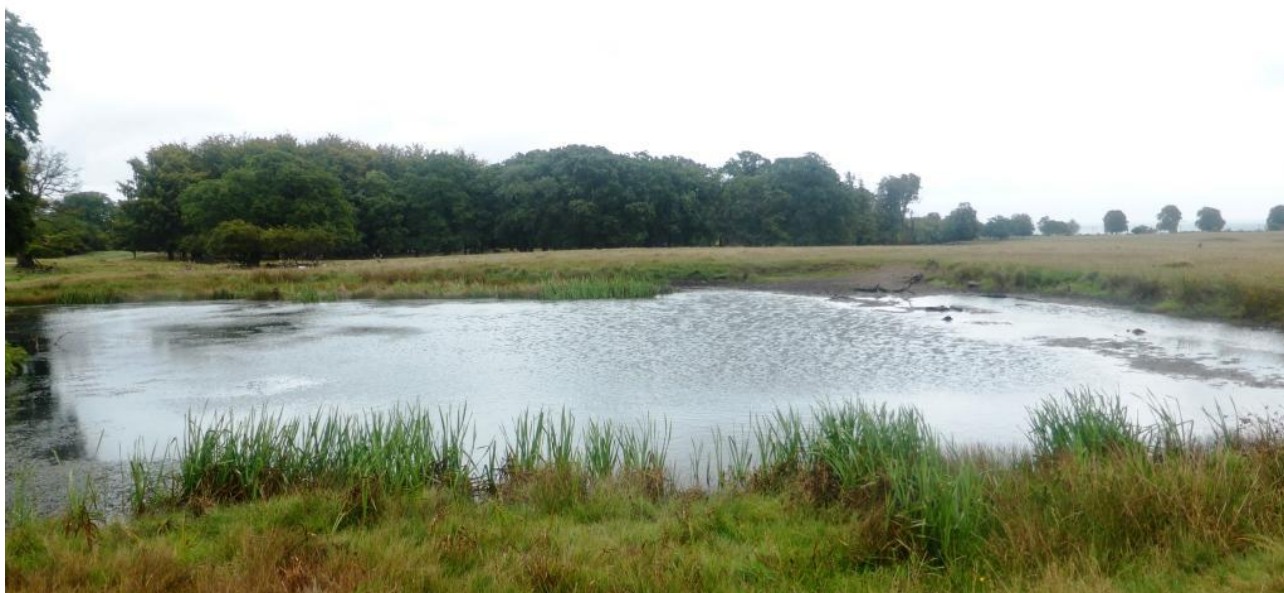
## 12. Magasindammen

I Magasindammen har grenet pindsvineknop bredt sig kraftigt i de seneste år og udgør i stigende en barriere for adgangen til vandet. Da Magasindammen er meget lavvandet vil barrieren blive større og større, hvis der ikke gribes ind..

**Forslag:** Grenet pindsvineknop bekæmpes ved optrækning, så der fortsat er let adgang til vandet for de mange børn, der undersøger livet i dammen med ketsjer.

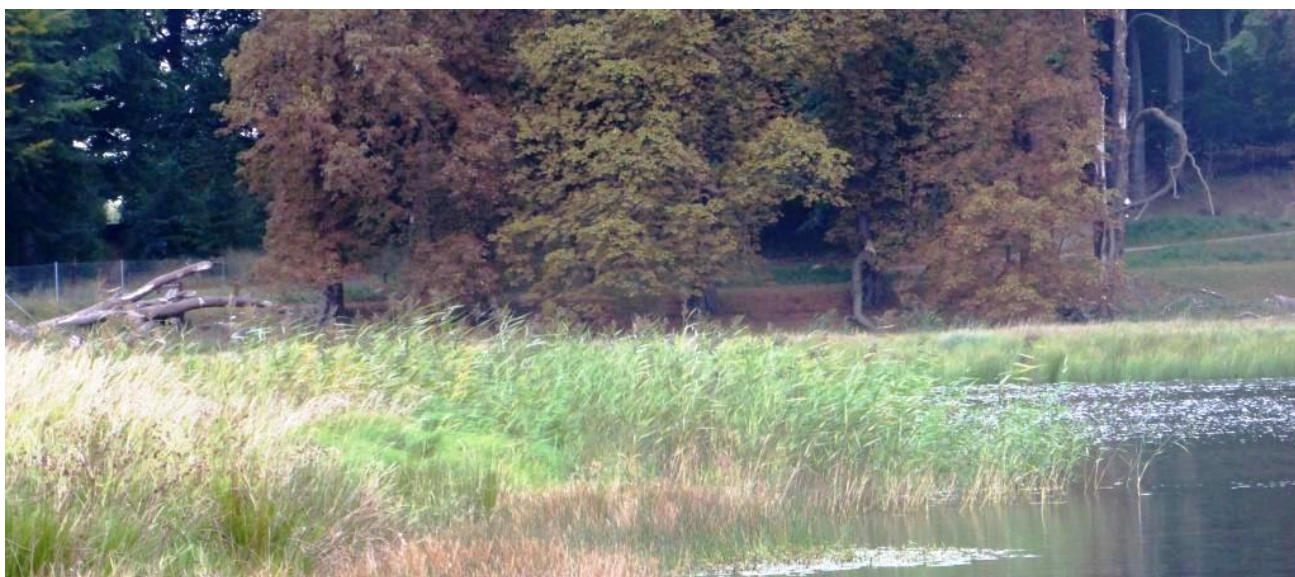
## 13. Hjortekæret

I Hjortekæret breder tagrør sig kraftigt. Langs den østlige bred er der 3 forekomster, som om få år vil dække næsten hele den østlige bred. På den vestlige bred findes der en forekomst (se foto), der er mindre end de øvrige, men går langt ud i søen.

**Forslag:** Tagrørene bekæmpes manuelt ved slåning på den vestlige bred med henblik på udryddelse og på den østlige bred med henblik på at begrænse dens spredning langs bredden.

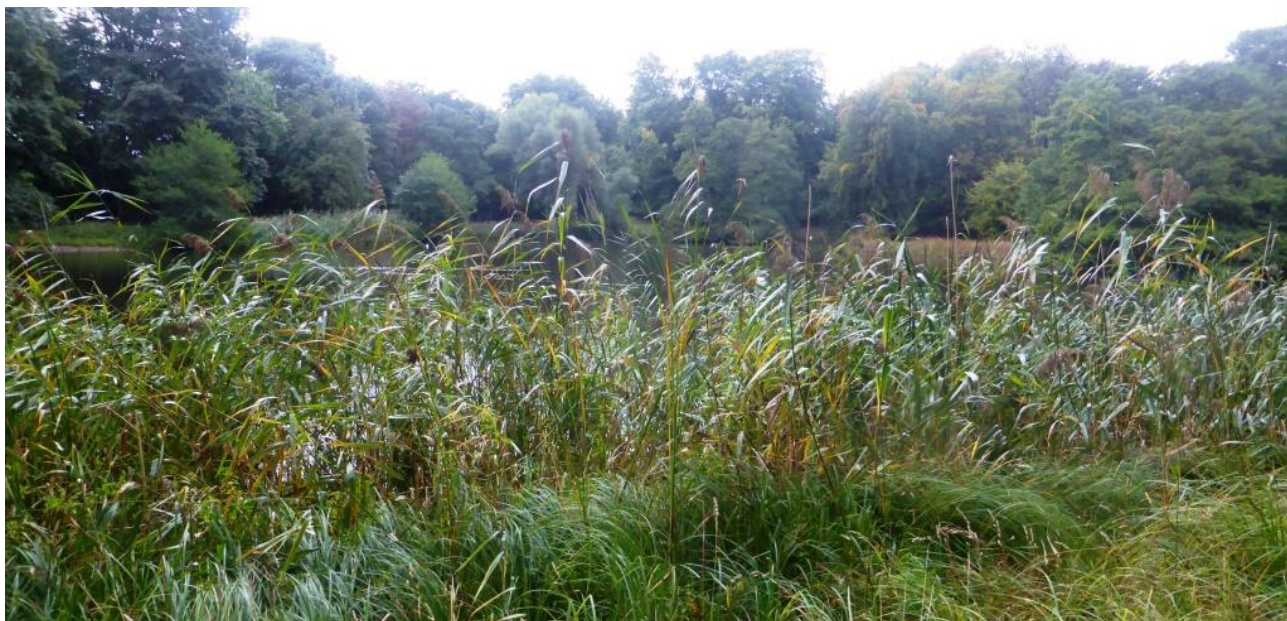
#### 14. Kildesøen

I Kildesøen breder tagrør sig kraftigt i et endnu smalt bælte langs den østlige bred, der støder op til Dyrehavsbakken. Det er derfor helt umuligt i hvert fald for børn at opleve søen med svaner m.m. fra stien langs søen.

**Forslag:** Tagrørene bekæmpes manuelt ved slåning på den østlige bred med henblik på udryddelse, så Dyrehavsbakkens gæster igen kan opleve Kildesøen og dens fugleliv m.m. fra stien ved Dyrehavsbakken.

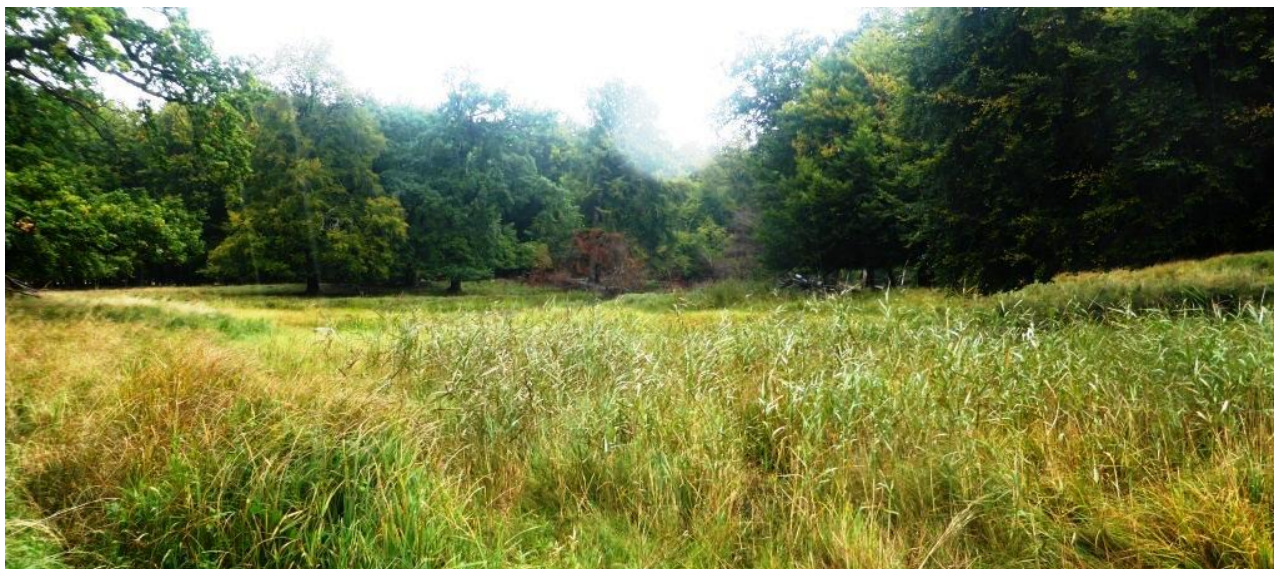
#### 15. Hages Hul

I Hages Hul, der blev udvidet til ca. 4.000 m<sup>2</sup> for ca. 25 år siden, har der nu etableret sig mindst 4 bestande af tagrør, der breder sig kraftigt. På længere sigt vil tagrørene dække hele søen, hvis der ikke foretages en bekæmpelse. Da bestanden endnu er ny, er den let at bekæmpe, da tagrørene står tyndt og skal konkurrere med andre planter.

**Forslag:** Tagrørene bekæmpes manuelt ved slåning med henblik på at forhindre, at den breder sig yderligere, idet bekæmpelsesbehovet vil stige voldsomt, hvis der først gribes ind om en årrække.
